Bilag 1 Gennemgang af kildepladser

Ermelunden og Galopbanen kildepladser

Bregnegården Kildeplads

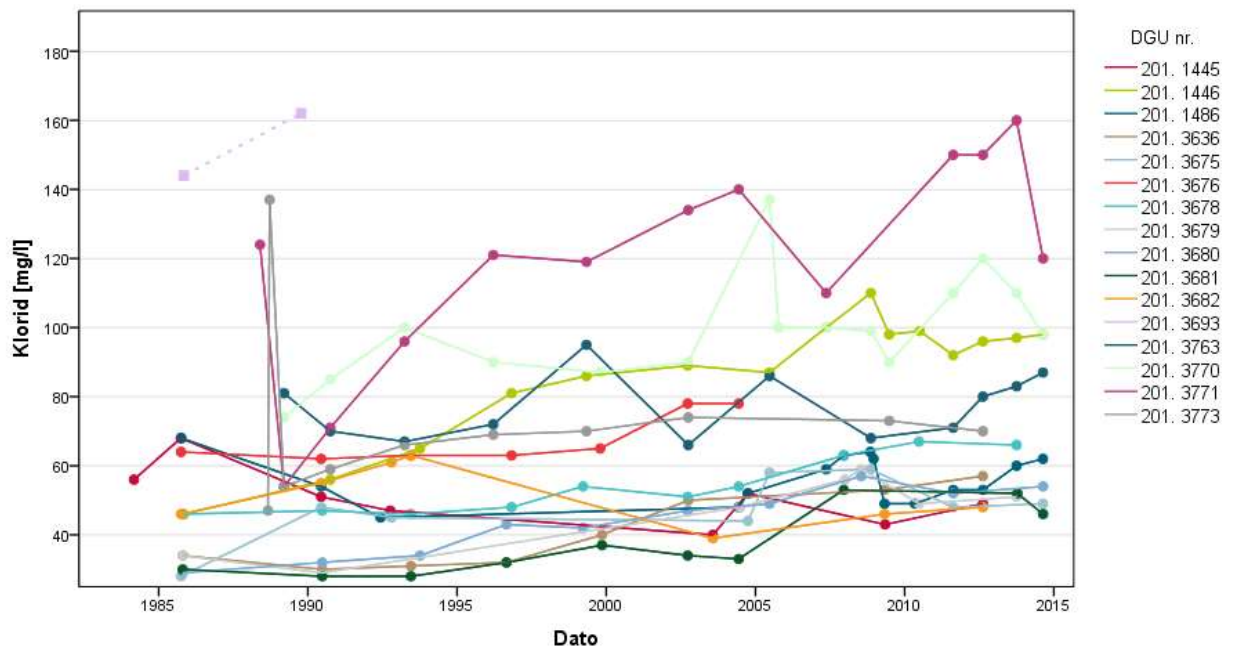
Der er dog tegn på, at indholdet af klorid er stigende i de fleste af indvindingsboringerne, som det fremgår af figur 3. Der har således været en støt stigende tendens fra starten af 80'erne og til nu, hvor indholdet maksimalt har ligget på 160 mg/l.

Figur 3. Udviklingen i indhold af klorid på Ermelunden og Galopbanen kildepladser.

Selvom indholdet af klorid således stadig ligger væsentligt under kvalitetskriteriet for klorid på 250 mg/l, skal der fokus på at bremse den stigende udvikling i klorid for ikke at ødelægge drikkevandsressourcen. I nogle af de vestligt beliggende borer på Ermelunden Kildeplads (f.eks. 201.3771 og 201.3763) er der set stigende indhold af elektrisk ledningsevne, som kan skyldes generelt stigende indhold af salte i grundvandet i området. Specielt stigningen i klorid i boring 201.3771 fra 110 mg/l i 2007 til 160 mg/l i 2013 fremkalder opmærksomhed. Dette tyder på, at der sker en nedtrængning af salt fra lossepladser og veje i området. Specielt det tidligere fylddepot, Jægersborg Fylddepot, som direkte støder op til den vestlige del af Ermelunden kildeplads kan tænkes at bidrage med nedsivning af salt og andre stoffer.

Samtidig kan det ikke afvises, at der ligeledes er et mindre bidrag af salte fra indtrængning af residualt havvand ved vandindvinding fra de dybe magasiner.

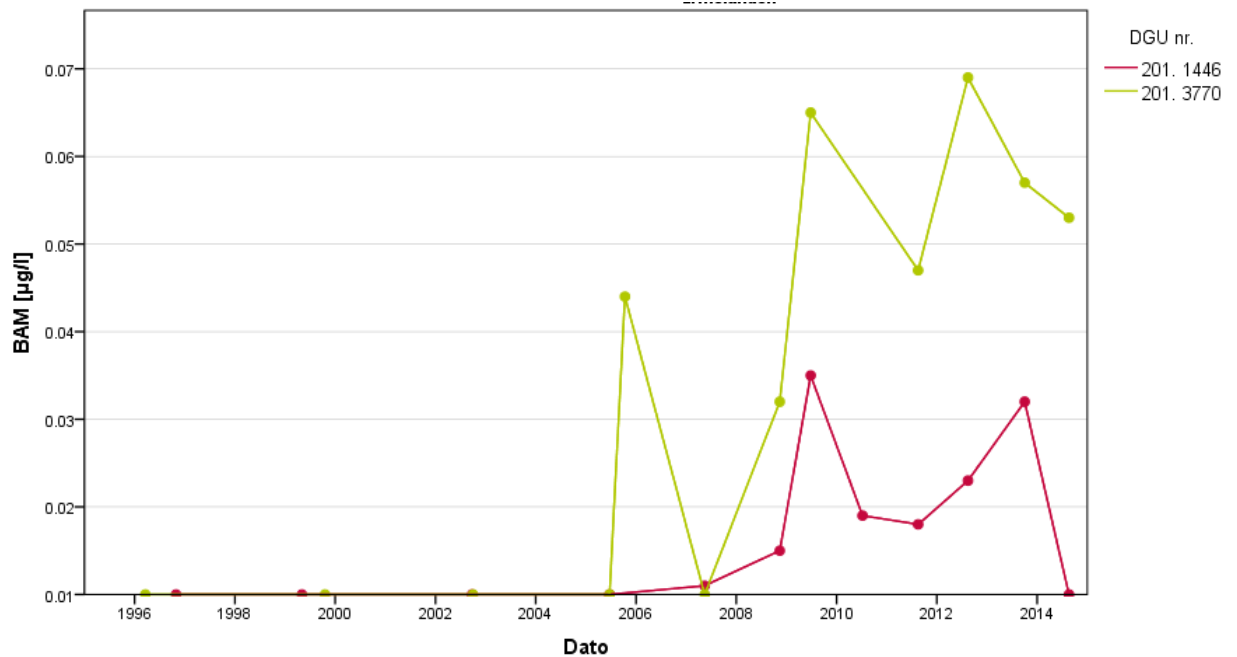
Den største trussel p.t. mod de to kildepladser ser ud til at være stoffet BAM. BAM stammer fra brugen af pesticid ukrudtsmidlerne Prefix eller Casoron i perioden før 1997, hvorefter stoffet blev forbudt. BAM er fundet i 2 ud af kildepladsernes 18 borer siden 2005/2006. Udviklingen af BAM i indvindingsboringerne 201.3779 og 201.1446 er vist på figur 4.

Figur 4. Fund af BAM i borerne på Ermelunden Kildeplads.

Den påviste BAM forurening i indvindingsboringerne skyldes med stor sandsynlighed diffus forurening fra brugen af ukrudtsmidlerne i nærliggende villakvarterer i oplandet, men de præcise oprindelige forureningskilder er vanskelige at opspore. Ukrudtsmidlerne har dog formodentlig været anvendt i store dele af det 20 km² store grundvandsdannende opland, og baseret på de lange transporttider for grundvandet om at nå indvindingsboringerne, er det ikke sikkert at vi har set de værste koncentrationer i borerne endnu. Det er således usikkert, om BAM koncentrationen har toppet på kildepladsen og om forureningen vil ramme flere borer og med tiden nå koncentrationer over drikkevandskriteriet. Faktum er dog, at forureningsmønsteret de sidste 7-8 år har været relativt stabilt men at der er behov for en fortsat skærpet overvågning på kildepladsen kombineret med overvågning i oplandet af hvilke koncentrationer af BAM der på vej mod kildepladserne. Og hvis forureningen bliver kritisk, må der tages stilling til eventuelle afværgetiltag.

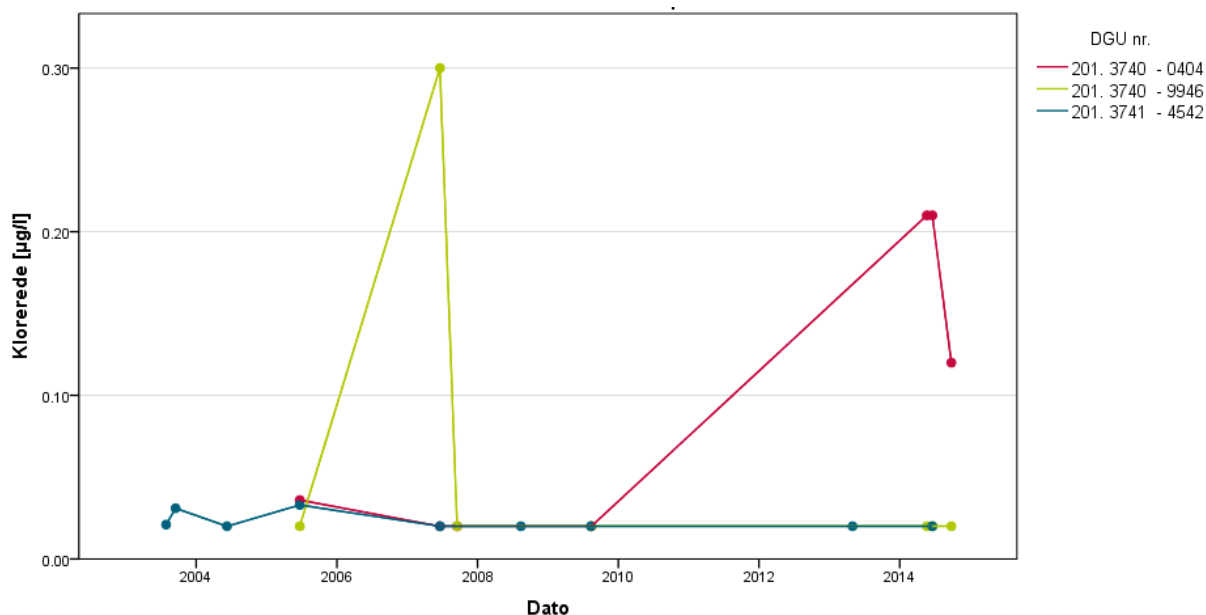
På Galopbanen kildeplads blev der i en måling fra 2007 fundet vinylklorid på 0,3 µg/l i boring 201.3740, hvilket svarer til grænseværdien. I 2014 blev der igen fundet klorerede stoffer i denne boring – denne gang var det stoffet 1,1-dichlorethan. Herudover er der i 2003 og 2005 gjort beskedne fund af stoffet cis-1,2-dichlorethylen i boring 201.3741.

Figur 5. Fund af klorerede stoffer i borer på Galopbanen Kildeplads (0404 = 1,1-dichlorethan, 9946 = Vinylchlorid, 4542 = cis-1,2-dichlorethylen).

Der kan ikke identificeres en direkte kilde til fundene af klorerede stoffer på Galopbanen Kildeplads, og det vurderes at de derfor stammer fra en diffus tilstrømning fra nogle af de mange punktkilder i oplandet til Ermelunden kildeplads.

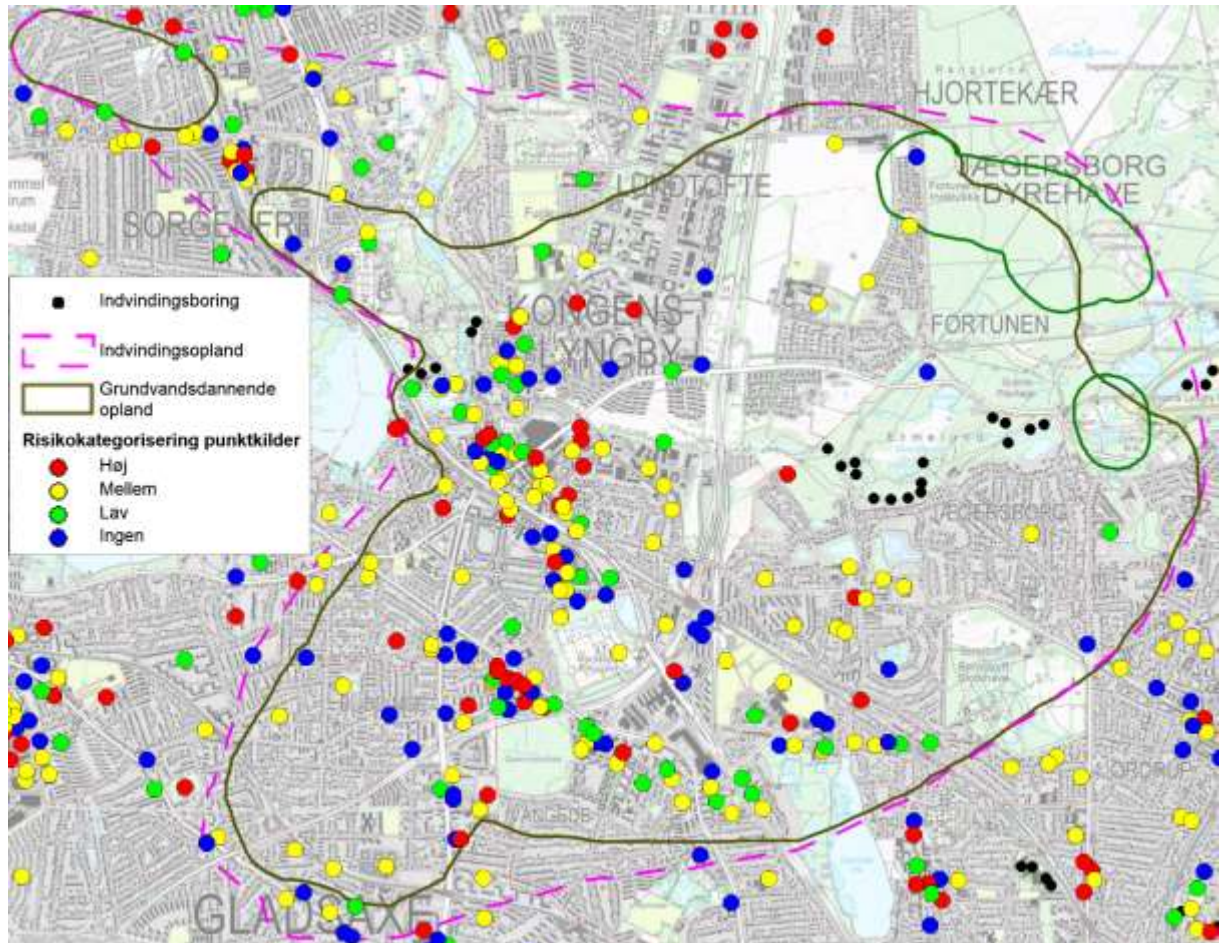
I oplandet til Galopbanen kildeplads er der kun en enkelt punktkilde (blå prik, figur 6), som er vurderet ikke at udgøre nogen risiko i fht grundvand. Til trods for, at der ikke er oplagte kilder at finde i oplandet, har der som nævnt ovenfor i både 2007 og 2014 været konstateret indhold af klorerede opløsningsmidler i indvindingsboringerne på Galopbanen. Disse stammer mest sandsynligt fra diffuse påvirkninger fra de identificerede betydende kilder beliggende i oplandet til Ermelunden. Kildepladsen har som følge heraf været under skærpet overvågning.

I det grundvandsdannende opland til Ermelunden er der i alt 199 punktkilder, hvoraf de 29 er kategoriseret som værende i høj risiko i forhold til grundvandsressourcen.

Den ene af disse punktkilder er det tidligere Jægersborg Fylddepot, som ligger i en afstand af kun ca. 150 m fra den nærmeste boring på kildepladsen. En indledende undersøgelse af udsivende vand fra lossepladsen udført af Nordvand i 2011 pegede på,

at der siver forureningsstoffer (klorerede stoffer) og salte ud fra de øvre fyldlag. Som en indsats i indsatsplanen etablerer Nordvand – i forbindelse med overvågningsprogrammet - en undersøgelsesboring til de dybere grundvandslag for at afklare truslen fra fylddepotet mod kildepladsens boringer (se afsnit 4.1 i indsatsplanen).

Den anden højrisiko punktkilde er beliggende ca. 600 m syd for boringerne (tankstation, Jægersborg Allé 149). Denne punktkilde er prioriteret til offentlig indsats af Region Hovedstaden med risikokategorisering høj.

Figur 6. Kategorisering af punktkilder i oplandet til Ermelunden og Galopbanen.

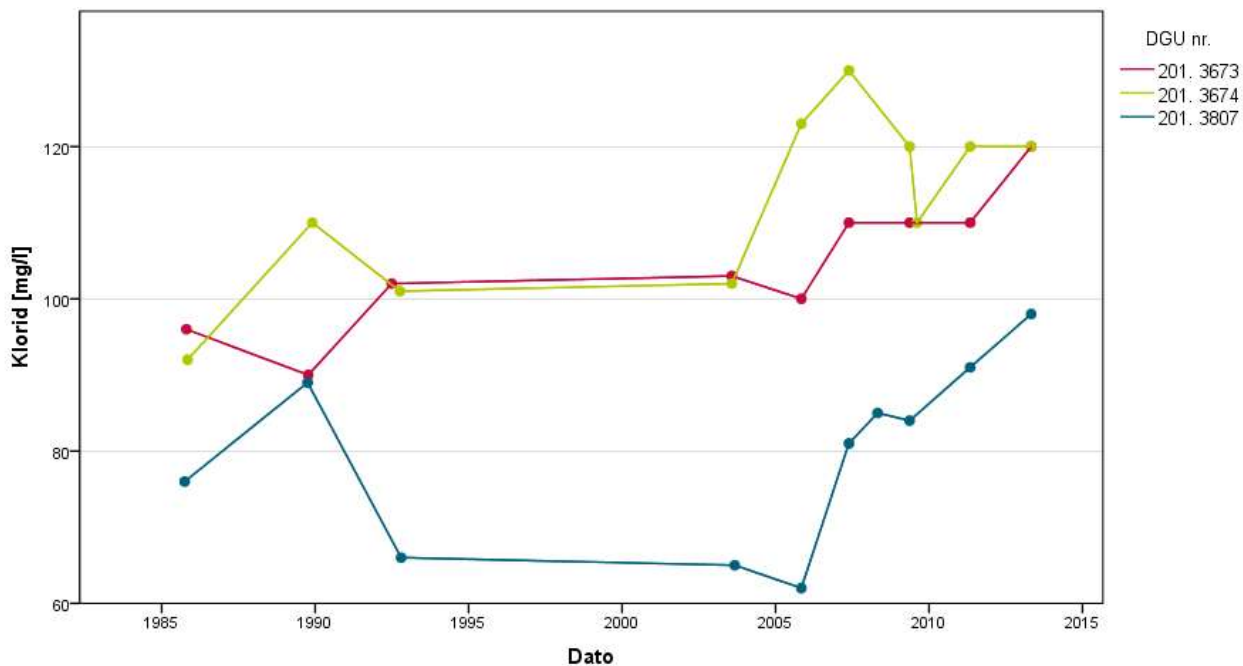
Som vist på figur 3 er indholdet af klorid 120 mg/l i to ud af tre aktive indvindingsboringer, hvilket er væsentligt over baggrundsværdien på omkring 50-80 mg/l for klorid i kalkmagasinet i området. Dette tyder på, at effekter fra vejsaltning er nået frem til kildepladsen. Der er ingen målinger af klorid indholdet i det grundvandsdannende opland, men målinger i området lige nord for oplandet, fra Sand2 magasinet ved Kildeskoven kildeplads, Bernstorffsvej og ved Gentofte losseplads, viser væsentligt forhøjede koncentrationer (op til ca. 1.000 mg/l). Det påviste indhold af salt i indvindingsboringerne (figur 3) ligger dog fortsat væsentligt under grænseværdien for klorid på 250 mg/l, og niveauet i borerne har været lidt svingende men dog med en stigende tendens over de sidste 10 år.

Figur 3. Udviklingen i indhold af klorid på Bregnegården Kildeplads.

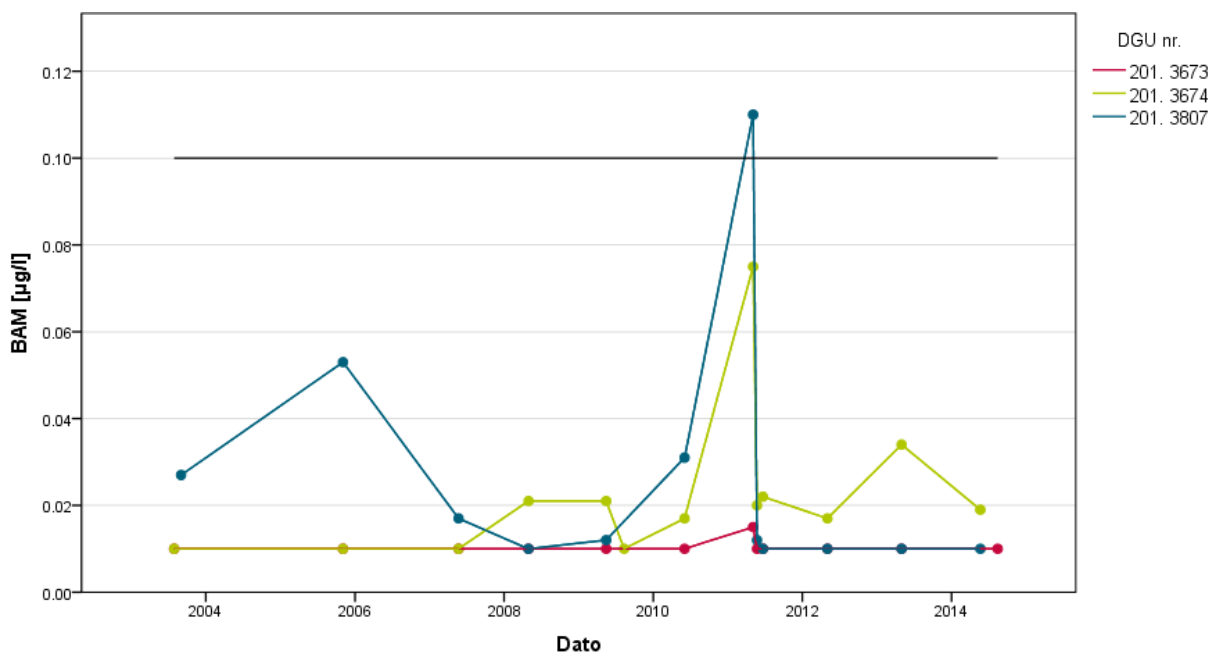
Der er fundet BAM i alle tre borer, som vist på figur 4. Alle tre borer havde høje værdier i målingen d. 5. maj 2011. De efterfølgende målinger i alle tre borer har ligget væsentligt lavere, hvilket indikerer, at denne ene høje måling ikke er repræsentativ for niveauet.

Figur 4. Fund af BAM på Bregnegården Kildeplads vist sammen med kvalitetskriteriet på 0,1 µg/l.

Samlet set vurderes det, at BAM udgør en trussel mod kildepladsen. Siden påvisningen af BAM over grænseværdien i boring 201.3807 i 2011 har indholdet af BAM dog været meget lavt. Hvorvidt forureningen med BAM er stabilt aftagende bør fortsat følges de kommende år.

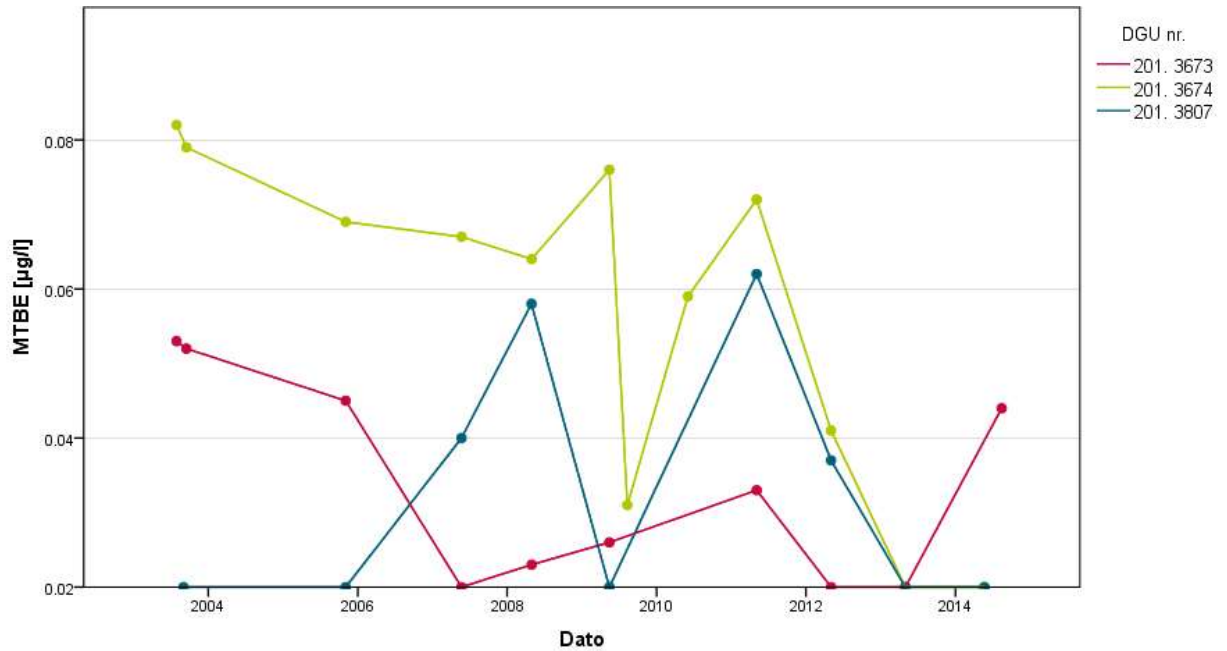
Der er fundet MTBE i alle tre borer på Bregnegården, som vist på figur 5. Indholdet ligger stabilt langt under vandkvalitetskravet på 5 µg/l, og er i foråret 2013 ikke konstateret i borerne. Der kræves dog fortsat jævnlig analyse af indholdet på kildepladsen for at følge udviklingen i indholdet af MTBE.

Figur 5. Fund af MTBE på Bregnegården Kildeplads.

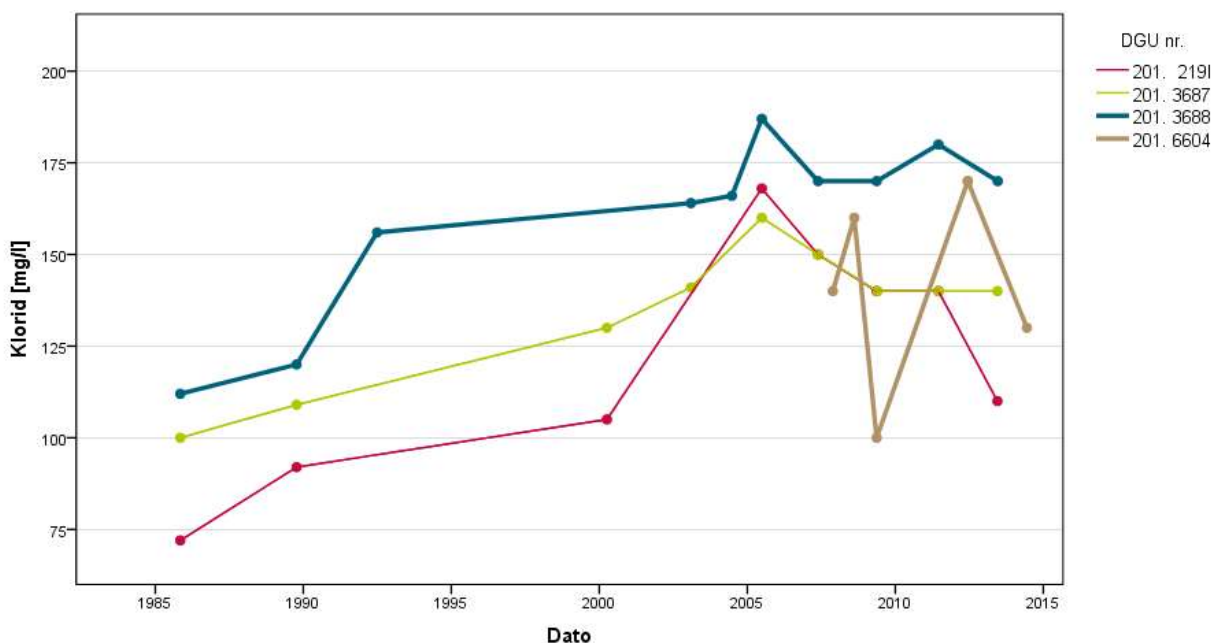
Udviklingen i kloridindholdet er vist på figur 3. Som det fremgår har der været en stigning i indholdet frem til 2005, hvorefter koncentrationerne ligger og svinger mellem 110 og 180 mg/l. Dette er et godt stykke fra grænseværdien på 250 mg/l, men alligevel langt over baggrunds niveauet på 30-50 mg/l, men peger på, at der sker en betydelig nedsivning af vejsalt til grundvandet i området.

Figur 3. Udviklingen i indhold af klorid på Kildeskoven Kildeplads. Boring 201.6604 og 201.3688 er afværgeboringer.

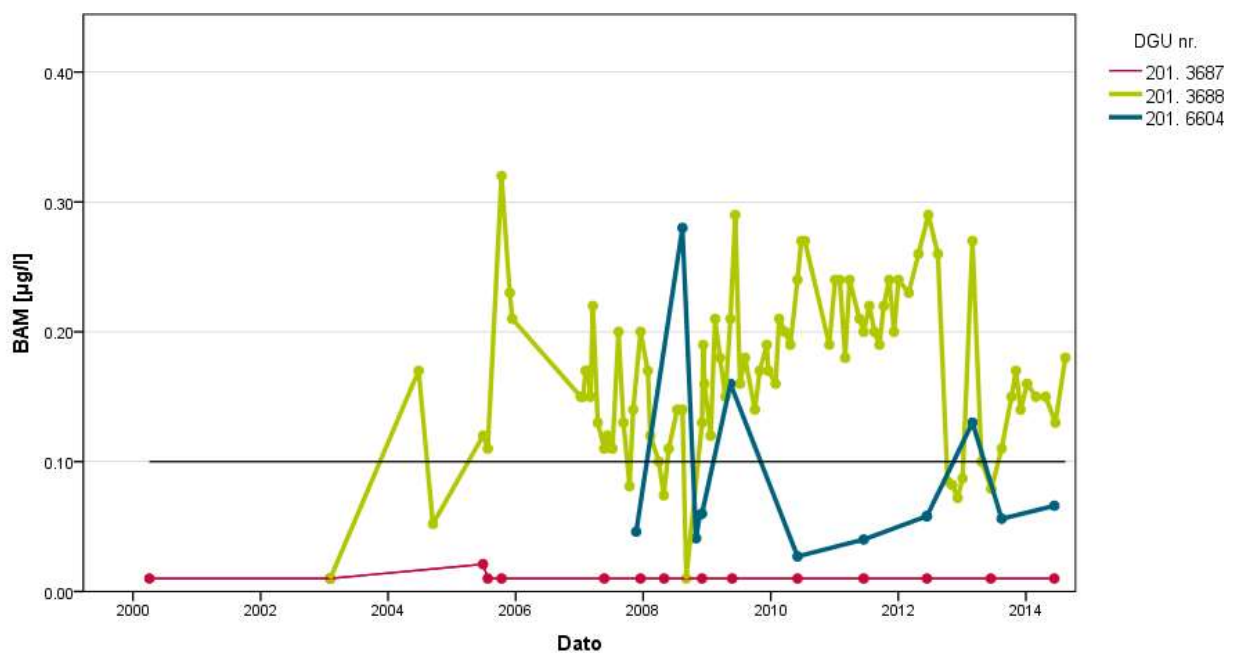
Da BAM sandsynligvis skyldes diffus spredning ved brug af ukrudtsmidler i villakvarterer mm., er det ikke muligt at opspore kilden, og den eneste mulighed er derfor det valgte tiltag med afværgegeoppumpning.

Figur 4. Fund af BAM i boringer ved Kildeskoven Kildeplads. Boring 201.6604 og 201.3688 er afværgeboringer.

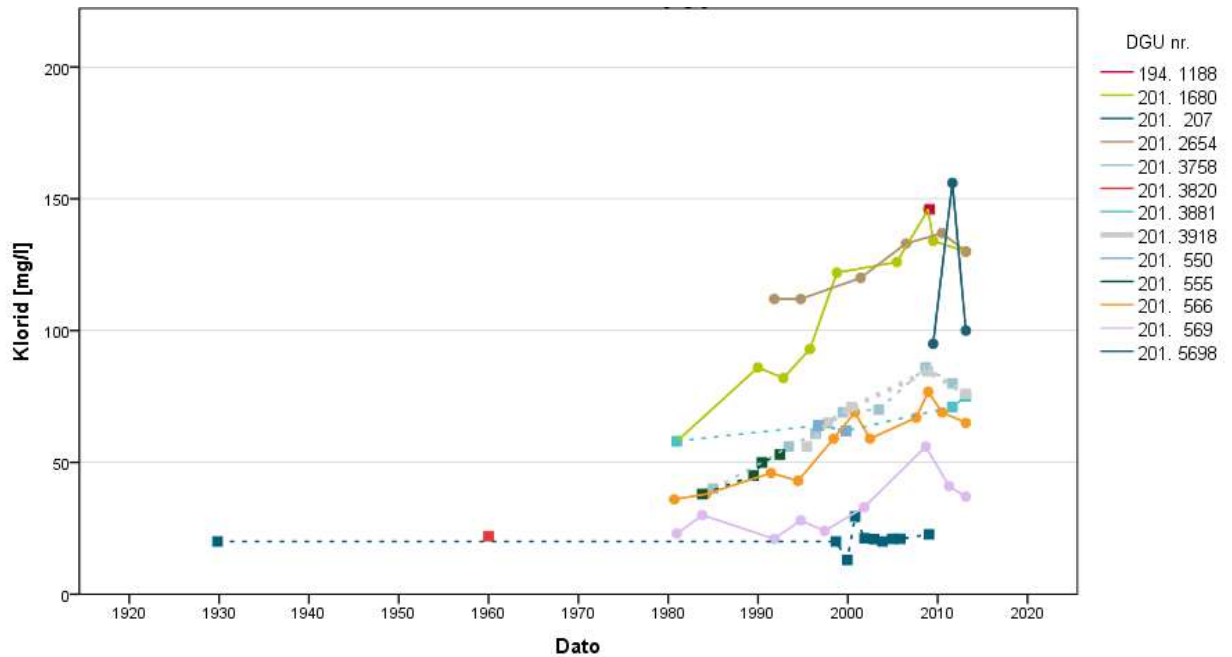
Figur 3 Udviklingen i indhold af klorid på Lyngby kildeplads. Aktive borer er vist med fed. Boring 201.3918 er en afværgeboring som nu er lukket.

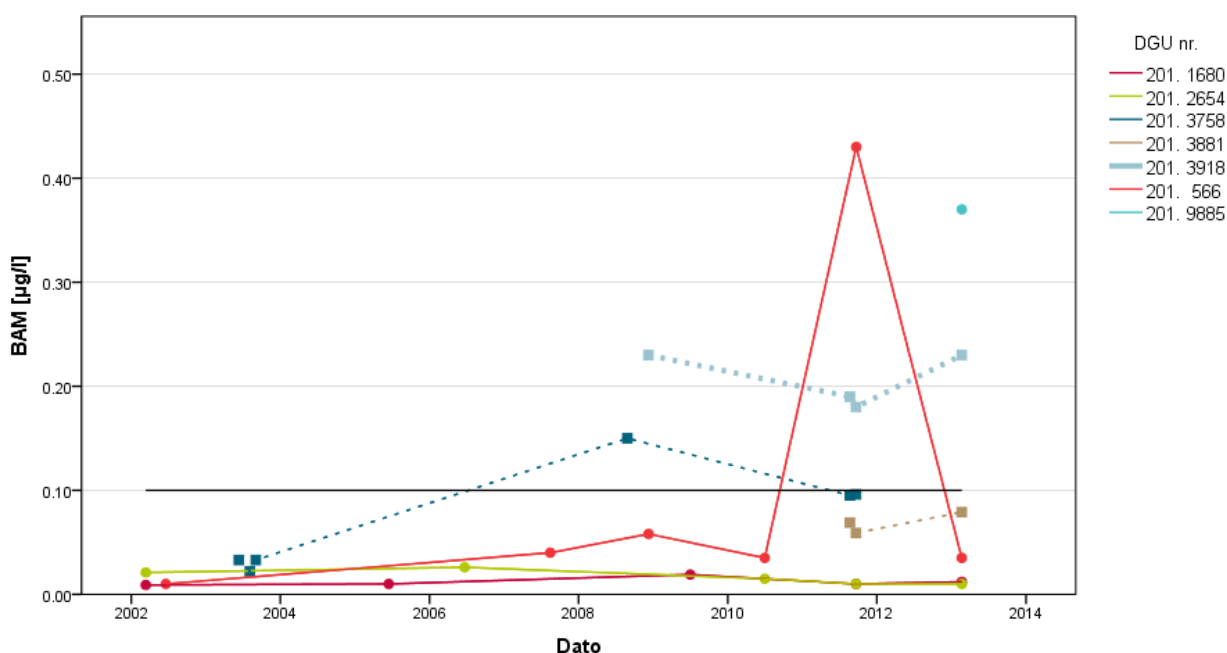
Den udbredte tilstedeværelse af BAM på kildepladsen viser nødvendigheden af, at det som led i renovering og optimering af kildepladsen overvejes, hvordan denne trussel bedst overvåges samt evt. afværges.

Figur 4. Fund af BAM i borer på Lyngby Kildeplads. Aktive borer er vist med fed. Grænseværdien på 0,1 µg/l er vist med en sort streg. Boring 201.3918 har tidligere afværget for BAM, men er nu lukket.

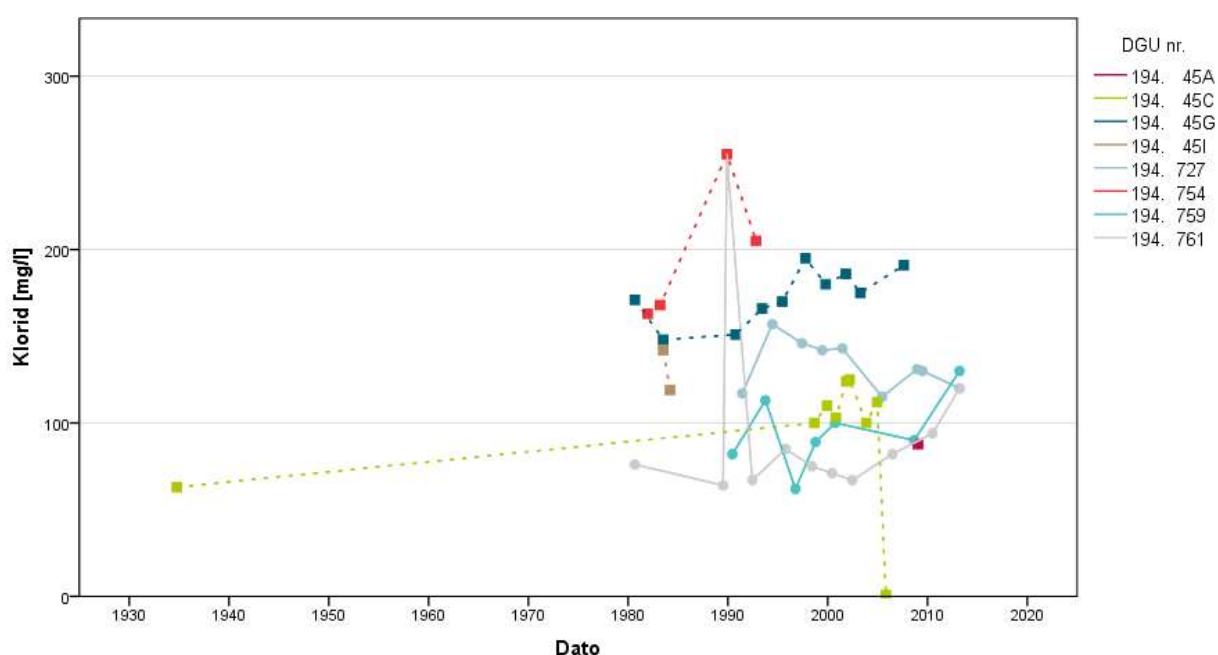
Det høje kloridindhold i området, som vist på figur 3, skyldes sandsynligvis, at der trækkes residualt grundvand fra lavpermeable zoner i kalken ind i borerne. Tidligere undersøgelser har vist, at saltvandsgrænsen ligger relativt højt under Mølleådal.

Figur 3. Udviklingen i indhold af klorid på Dybendal kildeplads. Aktive borer er vist med fed.

Som det ses af figur 3 er det høje kloridindhold på Dybendal et historisk fænomen, som vurderes at skyldes residualt saltvand og ikke vejsalt eller lignende fra overfladen. Det kan dog ikke udelukkes at perkolatvand fra nærliggende lossepladser og vejsalt fra infiltrationsledninger også har haft en påvirkning og måske vil få det i fremtiden.
