Oversigtskort for delstrækning 6

Furesøvej nr. 125B (matr. 2l, 2kl og 2qc)

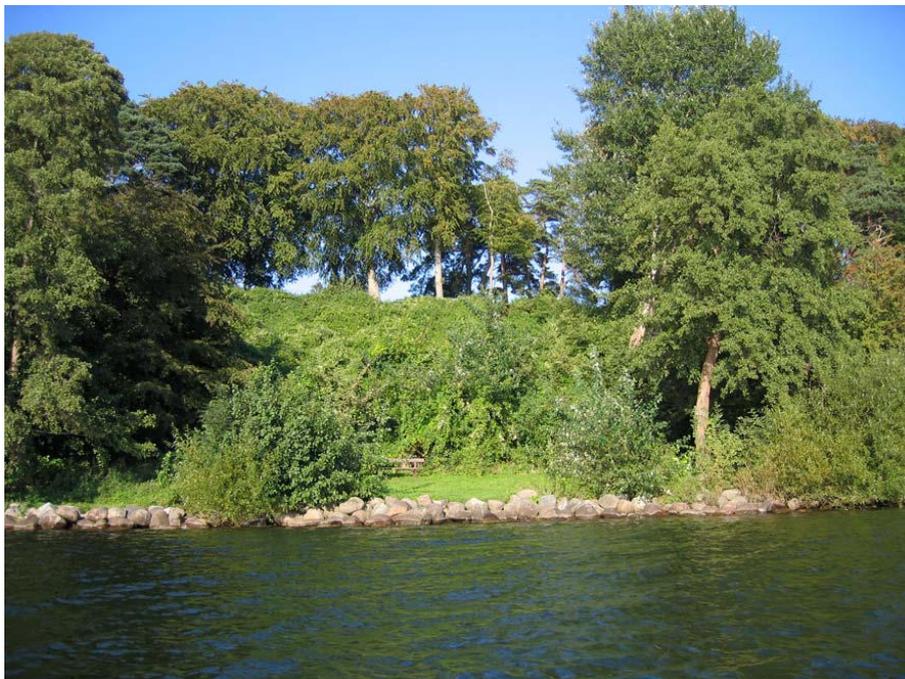
Generelt for hele søbreddens udstrækning har arealet karakter af utilgængelighed. Fysisk er dette også tilfældet, idet dyr og mennesker har forhindret adgang til vand/land pga. breddens dimensioner og især som habitat for søens fugleliv er arealet ikke velegnet.

Rent visuelt ligger grottestenene meget tydeligt i landskabet og kan ses fra selv lang afstand.

Den anlagte skovsti i stampet jord og udsigtsbænkene bærer præg af hyppigt publikumbrug, men fremstår samtidigt forsømt og med mangelfuld plejetilsyn.

Det træløse midterparti af skrænten, ligger i dag med en ufremkommelig struktur af kratbevoksning, men søges begrænset i sin højde og drøjde omkring udsigtpunktet på skrænttop. Midterpartiet er plejemæssigt forsømt og har bl.a. efter elmesygen stået uden rumskabende og skalformidlende træer.

Delstrækning 6 har en gennemgående visuel/biologisk problematisk bredsikring. Den mangelfulde pleje af især skræntbevoksningen samt en ikke tydelig landskabsarkitektonisk idé, har efterladt et ressourcefattigt udtryk.

På midterpartiet kan det anbefales at kratbeplantningen udtynnes samt at der efterplantes med solitære eller mindre grupper af træer for at genskabe skovbæltet.

De 2 nedslidte trappeforbindelser kan muligvis renoveres; alternativt genetableres på samme sted og suppleres med en ny snoet stiforbindelse i midterpartiet, så besøgende får mulighed for at få forskellige vue ud over Furesøen. Derudover kan det anbefales at søbredden reetableres til sit tilnærmelsesvise oprindelige udtryk og kunne i den forbindelse indgå i et test-projekt sideløbende med det opstillede forslag til Furesøparken. (se også Delstrækning 2).
