## Oversigtskort for delstrækning 2

Furesøvej nr. 37 (matr. 29b) samt Furesøparken (matr. 29c)

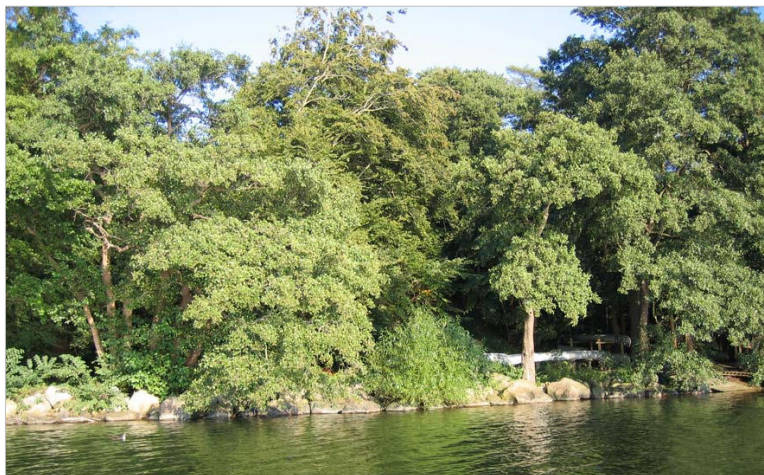
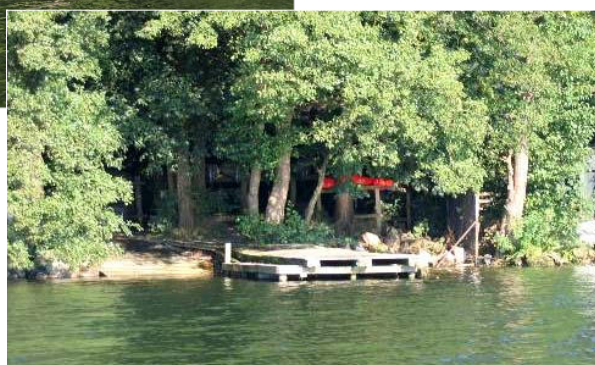
Søbred. (for matr. nr. 29b)

Kystlængde: Ca.45m.

Bredsikring: Kampe og grottesten.

Bevoksning: Rødel samt både stynet og ikke stynet Pil.

Anlæg: Bådebro samt sliske.

Generelt for hele søbreddens udstrækning, er valget af specielt grottesten som bredsikring, særdeles voldsom, idet dimensionerne af det anvendte anlægsmateriale ikke er tilpasset områdets fysiske vind- og vejrforhold.

De kraftige og store sten kan ses fra lang afstand og har visuel og fysisk karakter af utilgængelighed og barriere, hvilket gør bredden uindbydende, både hvad angår besøgendes muligheder for at komme i kontakt med vandkant, og for det omkringværende dyreliv.

For bådebro og sliske gælder det at materialet fremstår misligholdt.

Derudover trænger både/badebroen til at blive istandsat

Den nuværende bredsikringen med grottesten er problematisk og det anbefales at der arbejdes i etaper, for at genskabe en mere naturlig bredsikring under hensyntagen til kysterosionen.

Groft skitseret, kan en løsning således være at starte med at etablere 2-4 åbninger i den nuværende stensætning. Disse åbninger kan samtidig fungerer som mindre testarealer for at finde den fremtidige bedst egnede bredsikring, idet der skal tages højde for arealets status som offentlig park og dermed en højere slidfrekvens.

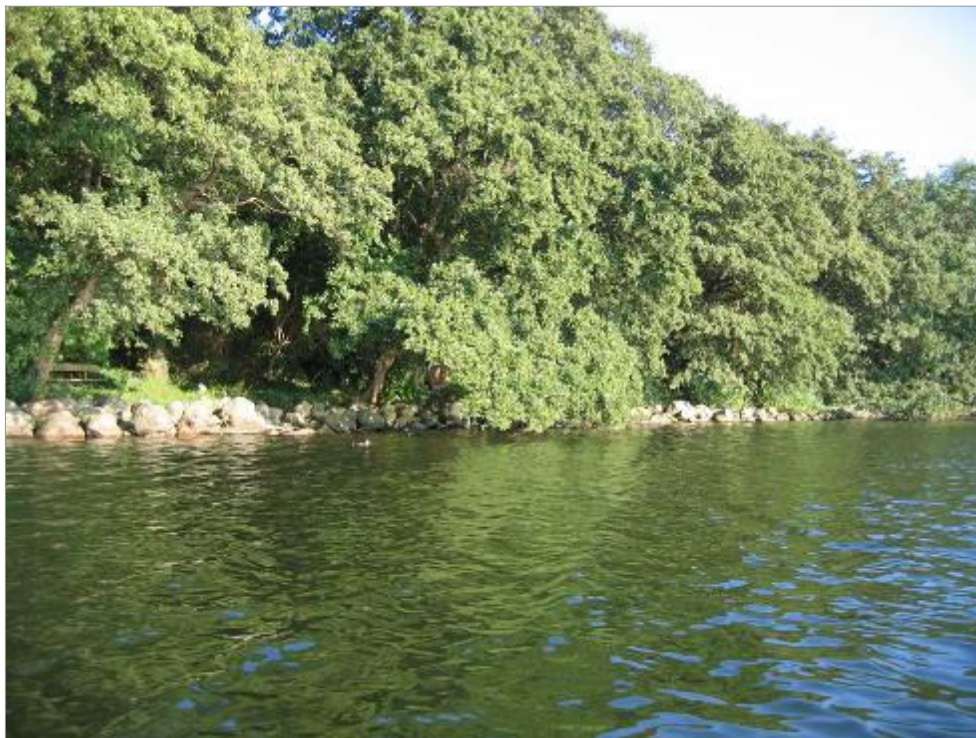
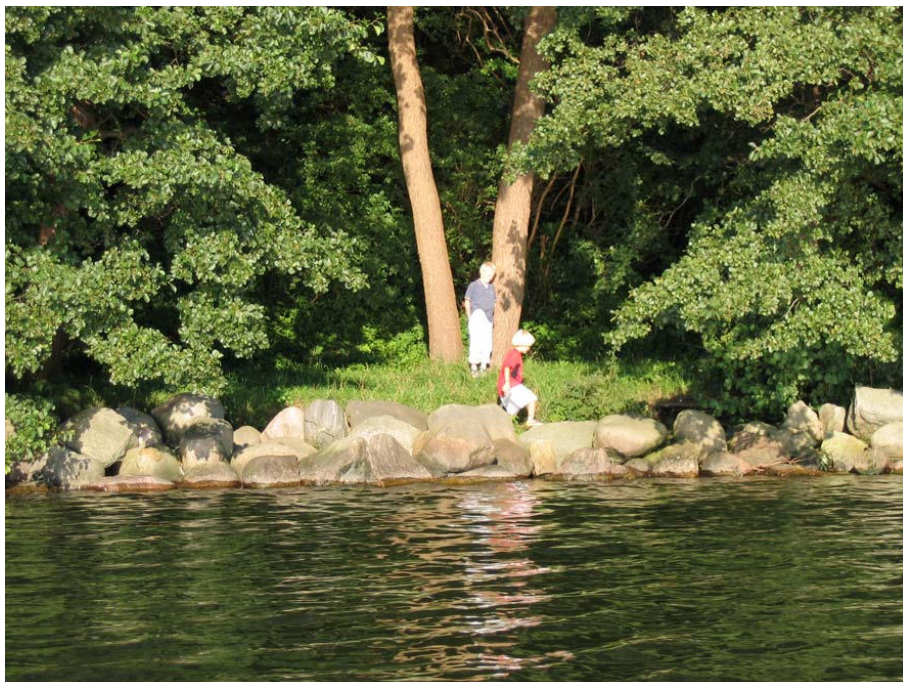
Søbred. (for matr. nr. 29c Furesøparken)

Kystlængde: Ca.125m.

Bredsikring: Grottesten.

Bevoksning: Rødel, Pil (også stynet), Hvidtjørn, Ask, Hyld, Bøg, Eg samt mindre buske; herunder Snebær og Kaprifolie

Søbred. (for matr. nr. 29c) (se også analyse af søbred for matr. nr. 29b)  
Som for nabomatriklen, gælder det også hér at brugen af grottsten er iøjnefaldende og voldsom, idet dimensionerne af anlægsmateriale grænser en anlægsteknisk overdrivelse og er en væsentlig visuel forringelse samt yder en reel adgangsbegrænsning for dyr og mennesker.

Mens denne testperiode står på (ca. 3-5 år) har både dyr og mennesker glæde af de midlertidige adgangsforhold og samtidig kan erfaringsmateriale for en fremtidig bredsikringsløsning indsamles.
