Oversigtskort for delstrækning 3

Konklusion for delstrækning 3

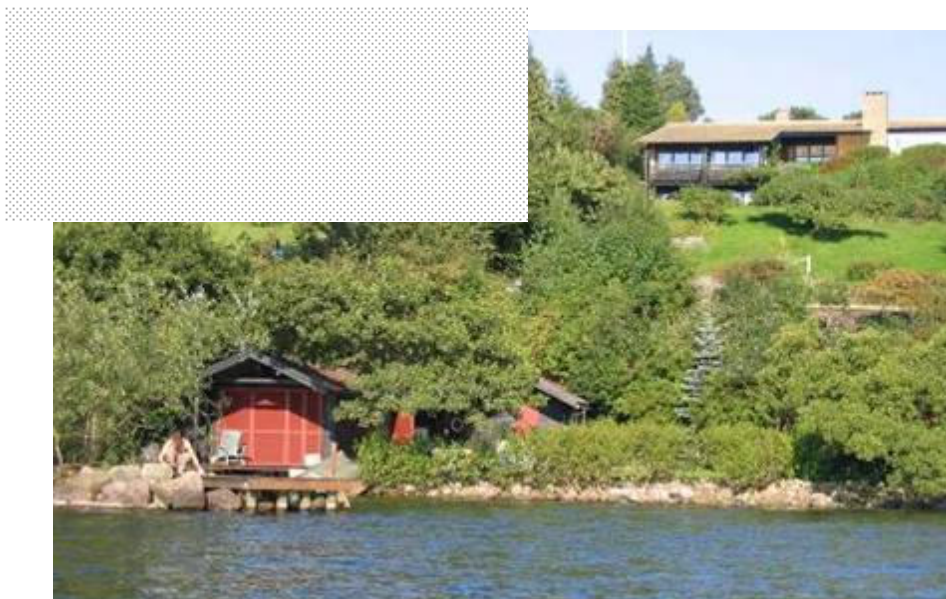
Furesøvænget nr. 7 (matr. 28g)

Kystlængde: Ca.30m.

Bredsikring: Mark-, kampe- og grottsten.

Anlæg: Bådebro anlagt i træ. Grottsten lagt op langs siden og under bådebro.

Ligesom ved nabogrunden (Furesøparken), er der også hér anvendt grottesten som brebsikring. Et materialevalg der ikke forholder sig til omgivelsernes potentielle fysiske naturkræfter. At der ydermere er placeret adskillige grottesten til understøttelse og læ af bådebro, giver dele af søbredden karakter af vindudsat havn med dertil indrettede bølgebryder.

For ca. halvdelen af forstranden gælder det, at der er opsat/bygget flere skure/småhuse/bådehuse, men til trods for denne relative omfattende mængde af småbebyggelse, er det samlede helhedsindtryk frodigt da størstedelen er sløret af den omkringstående bevoksning. For den ubebyggede del af forstranden, gælder det at arealet fremstår som have med græsplæne, hæk og diverse træer/buske som kulisse.

Beplantningen på skrænten, har karakter af have, idet langt de fleste af træerne er opstammet og beskåret, ligesom at jorden under holdes relativ åben. Desuden kan det bemærkes at artsdiversiteten er høj, og at arealet ligesom forstrand og søbred, vidner om et højt plejeniveau. En stor del af den øvrige have efter skrænttop er udlagt til nyttehaver, med sirlige opdelte bede.

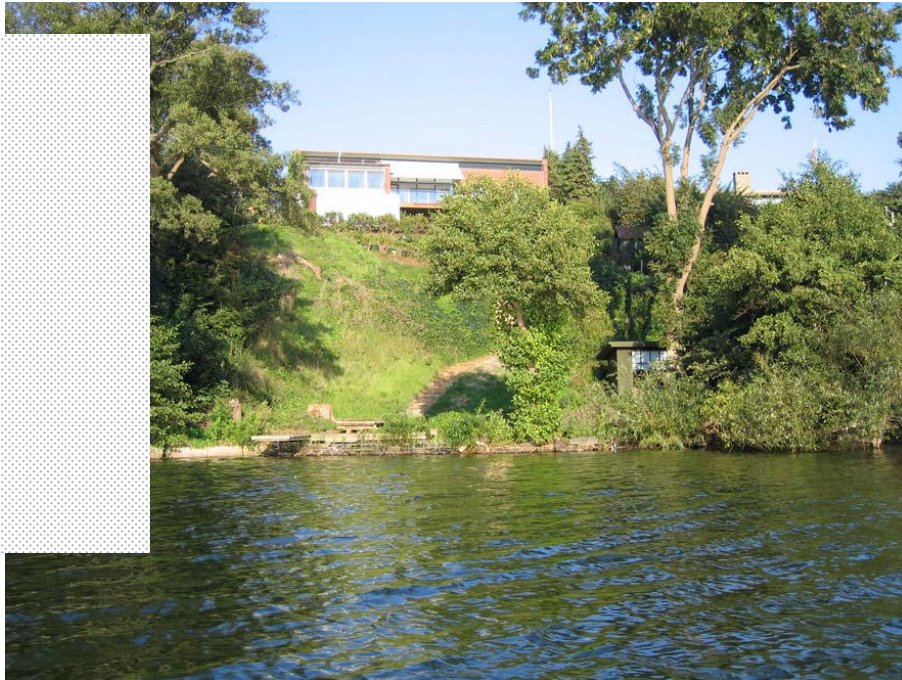
Furesøvænget nr. 10 (matr. 28f)

Bredsikring: En blanding af mindre sten og planker samt rodnet fra stynet pil

Anlæg: Bådebro i stålkonstruktion med trædæk.

Anlæg: Trappekonstruktion; relativ nyanlagt med træplanker på stødflede.

Arealet bærer præg af hyppig beskæring samt tidligere fældning af større træer i vandkant, hvilket får arealet til at fremstå bart, og sammen med plankerne der er brugt som breddesikring og stål/jernkonstruktionen i forbindelse med bådebro, efterlades der et helhedsindtryk af tilfældigheder – både hvad angår materialevalg og fordeling af anlæg.

Arealet hér har en anden karakter end søbredsarealet; selvom det fremstår delvis ryddet og dermed relativt åbent med sin græsflade, idet tilstedeværelsen af buske; krat og træer skaber dybde og volumen. Udsigtsforholdene fra boligbebyggelsen fremstår dog prioriteret, hvorfor midtpartiet er friholdt for høje beplantningselementer. Det bemærkes at den kraftig beskåret Ask ved sydlige skel, bidrager til at underbygge det relative bare/nøgne udtryk fra søbredden.

Da beplantning på skræntarealet er tæt/lav og primært består af krybende vækst, fremstår den relative nyanlagte trappe derfor meget tydelig i landskabet og tager megen opmærksomhed.

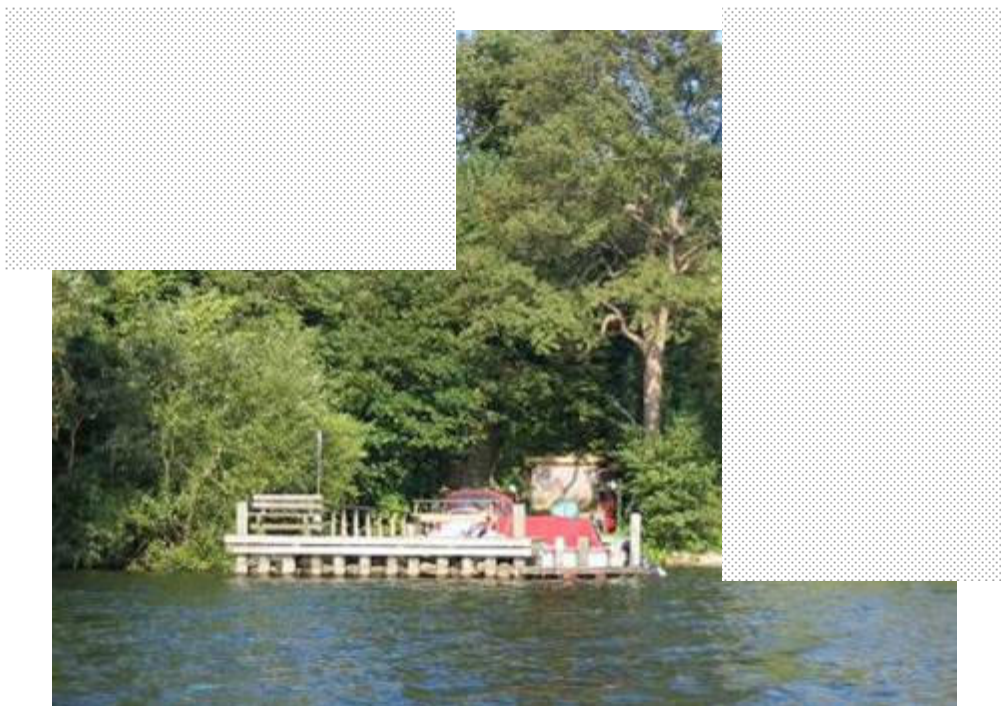
Furesøvænget nr. 999 (vejareal) (matr. 28ct)

Bredsikring: Ingen egentlig bredsikring, idet bådebro optager hele længden af bredden. Under bådebro er der lagt kampe/grottestensten.

Anlæg: Bådebro anlagt i træ. Kampe/grottestensten lagt som understøttende fundament.

Da søbredden er helt kamufleret af bådemoskonstruktion, kan selve søbredden ikke analyseres, men det kan konstateres at hele søbredden er udnyttet til anlæg.

Det samme gælder for forstranden, der ikke er identificerbar pga. den kraftige udnyttelse af arealet til opbevaringsmateriel og bådhus samt trædæk. Generelt kan siges om både søbred, den del af bådebroen som er placeret ud over vand samt for forstranden, at der antageligvis er flere brugere til det samlede areal, idet flere siddebænke er opstillet og antallet af både/kanoer/kajakker er stort.

Trappen ligger godt kamufleret på skrænten og er relativ skjult, selv efter løvfald. Da matriklens bredde på skræntforløbet er væsentlig smallere end ved søbred og dermed ikke meget bredere end trappen, er der ikke så meget mere skrænt at analysere på, men det kan konstateres at randbeplantningen langs trappen har karakter af højskov.

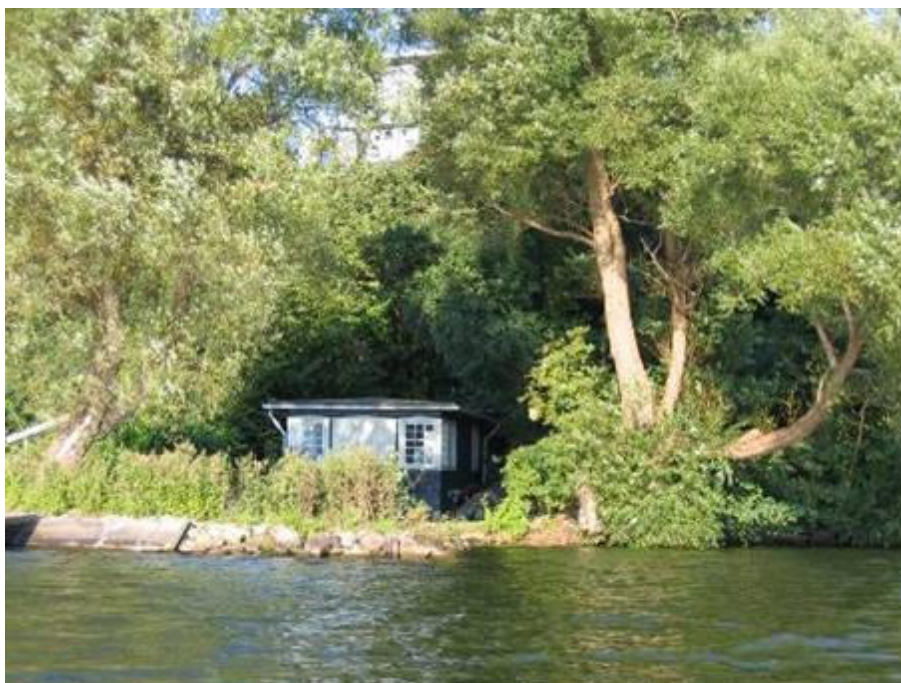
Birkevej nr. 9 (matr. 28gc, 28ga og 28bq)

Bredsikring: Kampesten, mindre sten og en smule rodnet fra Pil og Rødel.

Anlæg: Bådebro / havneanlæg anlagt i kampesten og stilladsplanker.

Selve søbredden ligger delvis gemt bag havneanlægget og er dermed moduleret så meget væk, at der ikke er tale om søbred længere, men mere et anlæg, hvoraf den inderste del er omgivet af kraftig bevoksning som kamuflerer og hæmmer udsigten til de; for stedet relative store sten der er gjort brug af til breddesikring. For resten af havneanlægget gælder det, at materialevalget (stilladsplanker?) ikke bærer præg af en visuel hensynstagen til det omkringliggende miljø.

Om forstranden kan det konstateres at den naturlige vegetation får lov til at udvikle sig hér. Arealet fremstår med krat og tæt lav skovvækst og bevoksningen er uigennemsigtig. Et sort både/badephus med hvidmalede småsprossede vinduer, står med sin karakter af kolonihavehus, i visuelt modspil til stemningen af vildnis

Al beplantning på skrænt er tæt/lav, forekommer at være i en sund tilstand og er ligesom for strandens vedkommende visuel uigennemsigtig.

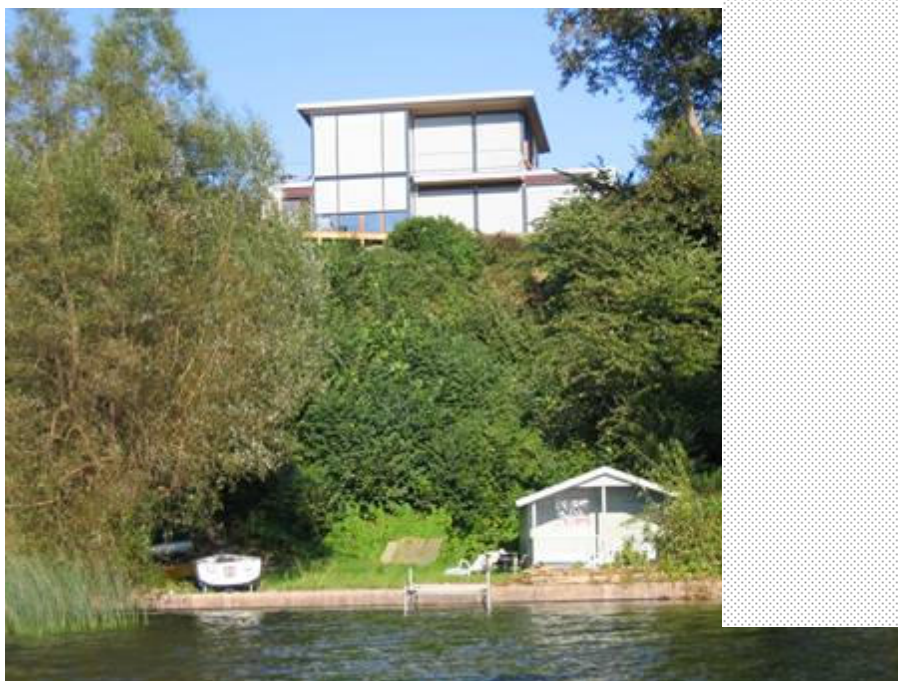
Birkevej nr. 13 (matr. 28fi)

Bredsikring: Spunsvæg sat med lodrette planker (muligvis i azobetræ).

Anlæg: Bådebro i relativ spinkel stålkonstruktion.

Søbredden består af en relativ nyopført spunsvæg i (azobe)træ, der med sit stramme og defineret udtryk, skaber en markant visuel grænse mellem vand- og landflade. Den lette bådebrokonstruktion fremstår enkel og det er værd at bemærke den relative begrænsede brug af materiale, der generelt er brugt langs med bredden.

Forstranden fremstår delvis åben med en relativ ensartet flade i græs. Træer og buske er ryddet for størstedelen af arealet og står kun som beplantning i skel og ved skræntfod. Både/badehuset er fremtrædende i sin lyse farve og kolonihaveagtigt stil.

For skrænten gælder det, at den er kraftigt bevokset med småtræer og krat, hvilket efterlader trappen mellem boligbebyggelsen og forstrand, delvis skjult for Furesøens publikum. Arealet har karakter af et lavt plejeniveau og fremstår frodigt.

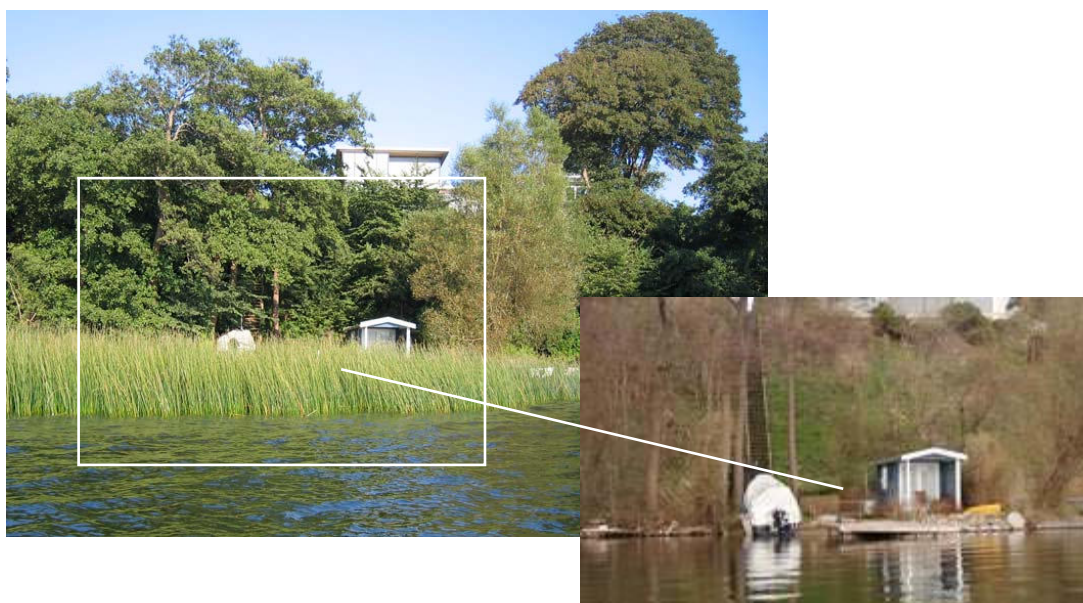
Birkevej nr. 15 (matr. 28d)

Bredsikring: Mod syd: marksten, resten rodnet fra træer.

Anlæg: Bådebro

Anlæg: Hegn i skel. Fungerer ligeledes som støttevæg ind til bagvedliggende skræntareal.

Søbredden er i sommerhalvåret svær identificerbar grundet den foranstående bevoksning af sivgræsser, hvilket ligeledes betyder at den relative store bådebro er gemt godt væk. Set ude fra søen betyder det at publikum ikke umiddelbart lægger mærke til dette relative store anlæg. Tilsvarende har brugerne af matriklen, ej heller nysgerrige indsyn.

Forstranden bærer præg af fritidsaktiviteter i forbindelse med søen og bruges antageligvis også som sådan. Her er hvad der kan forventes; nemlig oplagsareal til både/kanoer, adgangsforhold mellem bådebro og trappe samt siddepladser i nærheden af bådehuset. Igen gælder det for sommerhalvåret, at identificering/ "opdagelsen" af arealet er hæmmet af den før omtale sivbevoksning.

Trappen mellem forstrand og skrænttop er anlagt på den eneste mulige måde; nemlig lige op og ned af skrænten (grunden er knap 2 m bred højere oppe). Trappens synlighed er sæsonbestemt, og er dermed primært synlig efter løvfald.

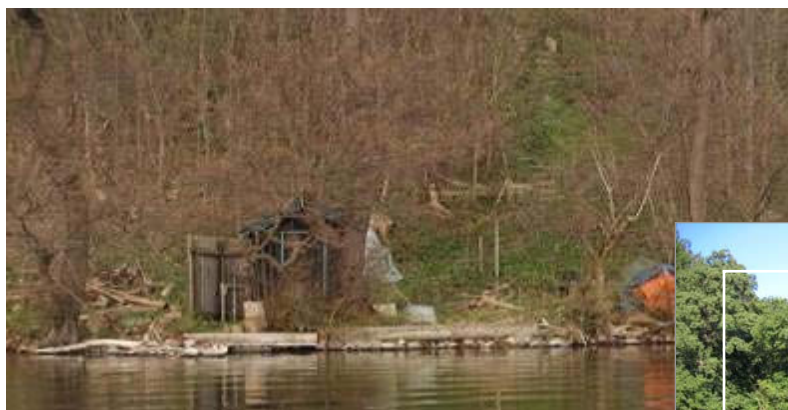
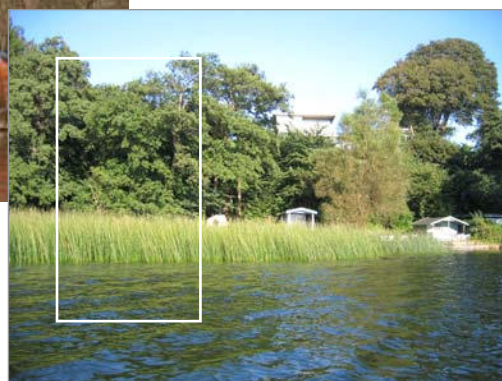
Birkevej nr. 17 (matr. 28fm) samt matrikelnumrene:

Note: For registreringen af disse 3 matrikler, gælder det at de alle er selvstændige ejendomme, at de i sep. 2006 alle var uidentificerbare fra søsiden pga. foranstående siv og at en reel registrering samt efterfølgende analyse ikke har været mulig at gennemføre.

Bredsikring: Marksten, rodnet fra træer og vandrette planker.

Søbredden er i sommerhalvåret svær identificerbar grundet den foranstående bevoksning af sivgræsser, hvilket i dette tilfælde har betydet at der for disse matrikler ikke foreligger en opdateret fotodokumentation, men på baggrund af ovenstående registrering, kan det konstateres at søbredden henligger mere eller mindre uberørt hvad angår en egentlig bredsikringsforanstaltning. Derudover gælder de samme forhold som ved sydlig nabo, nemlig at søbredden og forstrandsarealet i sommerhalvåret ligger gemt bag det foranstående bælte af siv. Set ude fra søen betyder det at publikum ikke umiddelbart lægger mærke til en eventuel aktivitet og tilsvarende har brugerne af arealet, ej heller nysgerrige indsyn.

Forstranden bærer præg af fritidsaktiviteter i forbindelse med søen og bruges antageligvis også som sådan. Arealet er holdt delvis uplejet og har en karakter af tæt højskov. Både/badehuset er diskret placeret bag løvtræer og malet i en slørende mørk farve.

Trappen mellem forstrand og skrænttop er anlagt som en snoet forbindelse og fremstår meget enkel i sin konstruktion. Den ligger godt skjult i landskabet og er kun identificerbar efter løvfald.

Uden det foranstående bælte af sivgræsser, ville søbred og forstrand tage sig langt tydeligere ud, hvorfor et yderligt registreringsbesøg efter løvfald muligvis kan afdække de nyeste forhold, dersom der skulle være sket ændringer siden april 2005.

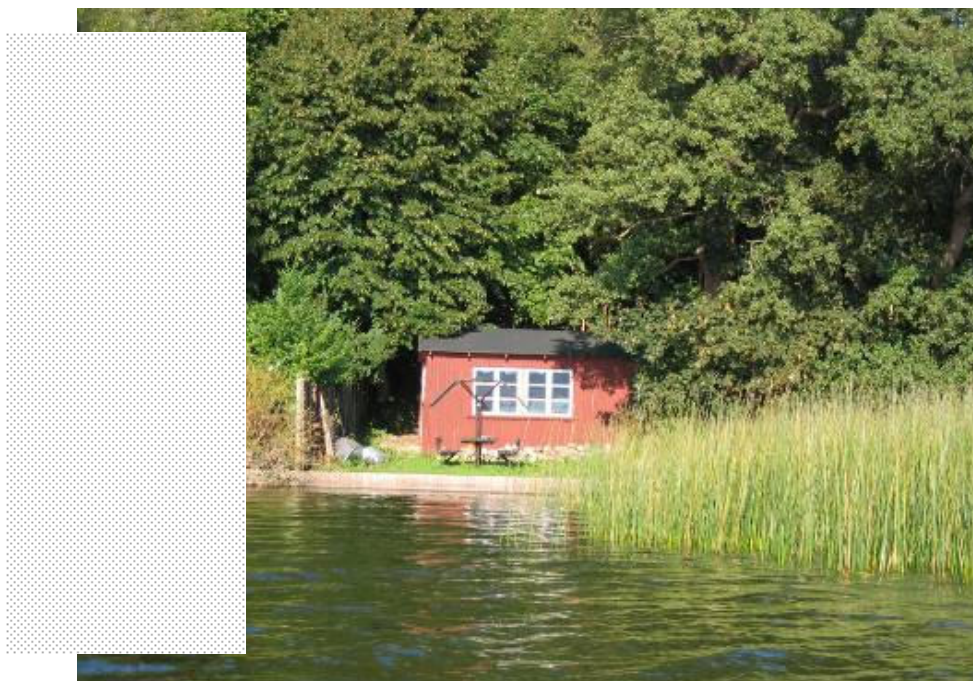
28gh (tilhører Birkevej nr. 12)

Bredsikring: Lodrette planker.

Anlæg: Usikkerhed på en eventuel trappe, idet der på ortofoto anes en sådan, men det kan ej siges med sikkerhed om hvorvidt der er tale om en egentlig trappekonstruktion, en stiførelse eller tilsvarende.

Søbredden består af en relativ nyopført spunsvæg i træ, der med sit stramme og defineret udtryk, skaber en klar visuel og fysisk grænse mellem vand- og landflade. Hér er fravalgt beplantning som visuelt rumskabende element og den trange plads bliver i stedet brugt til isætning og optagning af båd(e).

Forstranden er ryddet for høj vegetation og ligger åben med sin græsflade, træhuset og andet sæsonpræget udstyr; heriblandt kanoer og bænke/bordarrangement. Arealet fremstår hyppigt plejet.

Beplantningen på skrænten er tæt/lav med en overvejende dominans af træer. Under registreringen har det ikke været muligt at identificere en trappeforbindelse mellem skrænttop og forstrand (eller anden form for etableret adgangsforbindelse). Arealet har karakter af tæt højskov.

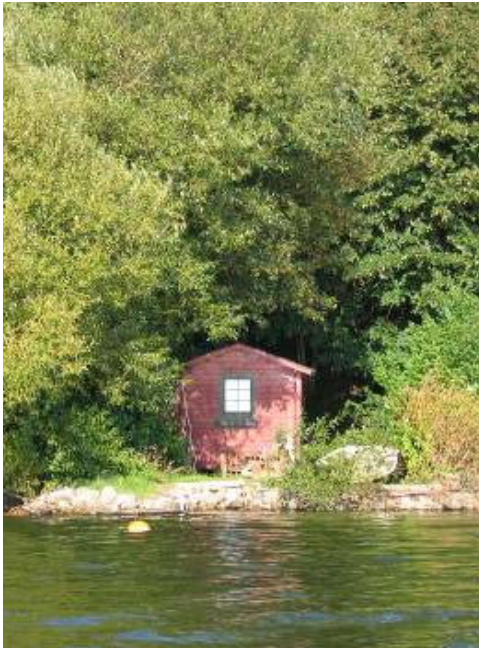
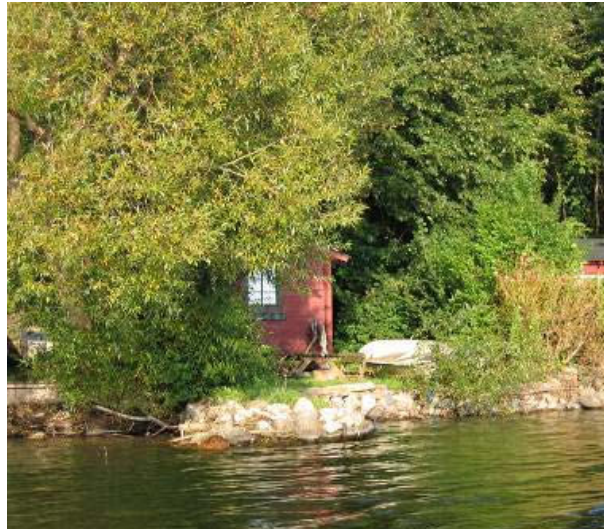
28gg (tilhører Furesøvej nr. 55)

Bredsikring: Kampesten samt mindre afrundede sten.

Anlæg: Usikkerhed på en eventuel trappe, idet der på fotomateriale anes en sådan, men det kan ej siges med sikkerhed om hvorvidt der er tale om en egentlig trappekonstruktion, en stiførelse eller tilsvarende.

Søbredden ligger relativt synlig fra vandsiden med sine lyse kampesten og bærer ligesom nabomatriklerne præg af prioriteret fritidsaktivitet.

Arealet ligger delvis åbent, men med relativt kraftig bevoksning i skellene. Forstranden udnyttes til træhus, oplagsplads og siddemuligheder.

Beplantningen op ad skrænten er tæt højskov og har karakter af en yngre vækst med selvforyngelse af underskov. Udtrykket er naturpræget og er uigennemsigtigt i den løvbærende periode, at en eventuel sti/trappe ikke kan identificeres.

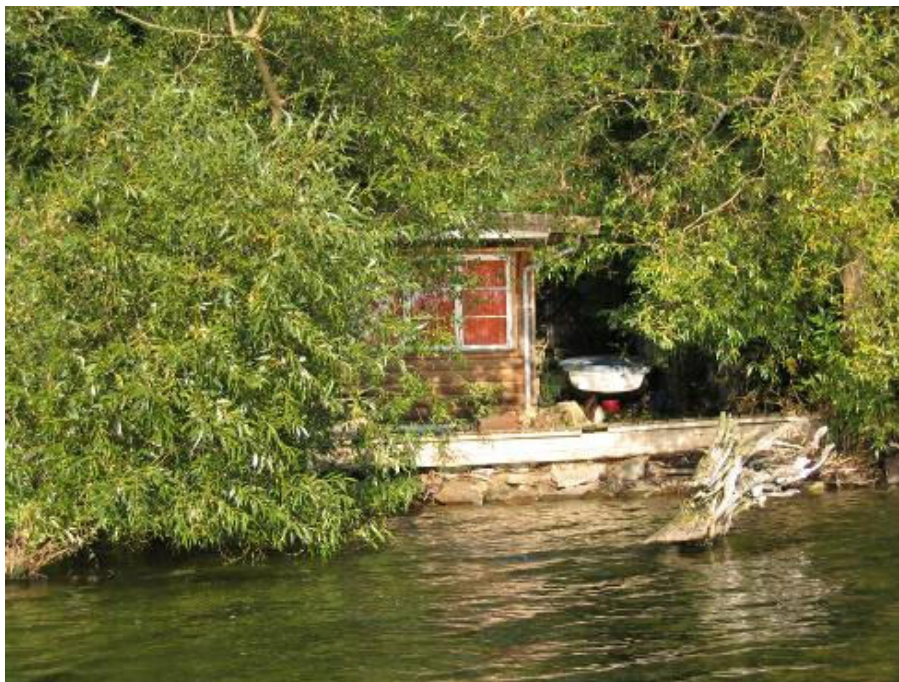
Birkevej nr.16 (matr. 28ex)

Bredssikring: Blanding af fliser og andet afhugget stenmateriale i forskellige størrelser. Derudover rødder fra piletræer.

Anlæg: Bådebro/terrasse anlagt i træ. Placeret ovenpå bredssikringen.

Søbredden er sammensat af en del forskelligt materiale, hvilket efterlader et visuelt udtryk af tilfældigheder, idet der hér er tale om dobbelt bredsikring med både stenmateriale og en lodret kant i forbindelse med terrasse. Kraftig bevoksning af Pil i skellene bidrager dog til at give arealet et lysegrønt og frodigt udtryk.

Næsten hele forstranden udnyttes til bådhus, den foranliggende træterrasse og opbevaring til både. Arealet er dermed udnyttet optimalt til fritidsaktivitet. Kraftig bevoksning af Pil i skellene efterlader det samlede udtryk, grønt og frodigt.

Beplantningen på skrænten er primært tæt/lav (stynet?) Pil og ligger som et aflangt lysegrønt bælte under løvperioden. Netop beplantningen adskiller sig visuelt fra de omkringliggende matrikler og giver arealet en letgenkendelighed på selv meget lang afstand.
