Oversigtskort for delstrækning 5

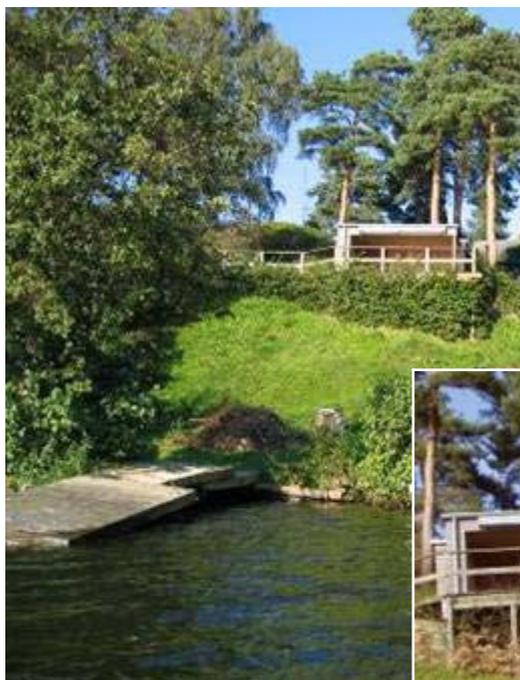
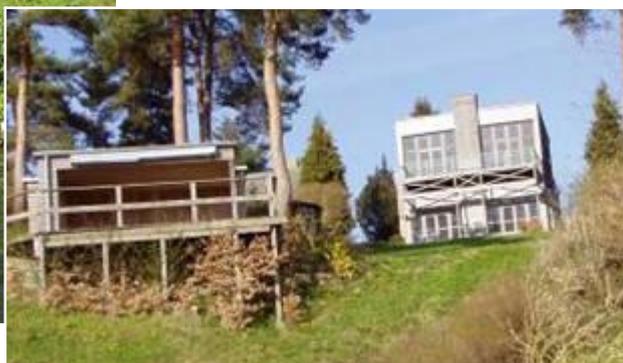
Furesøvej nr. 71 (matr. 2qm, 2le og 2bg)

Bredsikring: Rødder fra vegetativ vækst, herunder Røddel og Pil. Enkelte tværliggende træstolper i forbindelse med bådebro.

Anlæg: Bådebro.

Helhedsindtrykket er frodigt, dog afbrudt af den beskadigede bådebro, der fremstår noget forsømt.

Størstedelen af arealet er ryddet og ligger således åbent med tydelig udsyn op til større visuelt dominerende træhus/udsigtsterrasse, samt boligbebyggelsen oven for skrænten.

På skrænten er der et større træhus, der med sin placering og visuelle dominans er fremtrædende. Da arealet i umiddelbar nærhed er relativt friholdt for buskbeplantning, fremstår denne skræntbebyggelse tydelig hele året rundt.

Bygningen er placeret langt tilbage på grunden. Huset ses tydeligt, dels fordi der ingen bagvedstående træer er samt husets hvide nuance og de store reflekterende vinduespartier og dels pga. den store græsflade og de få træer på skrænten.

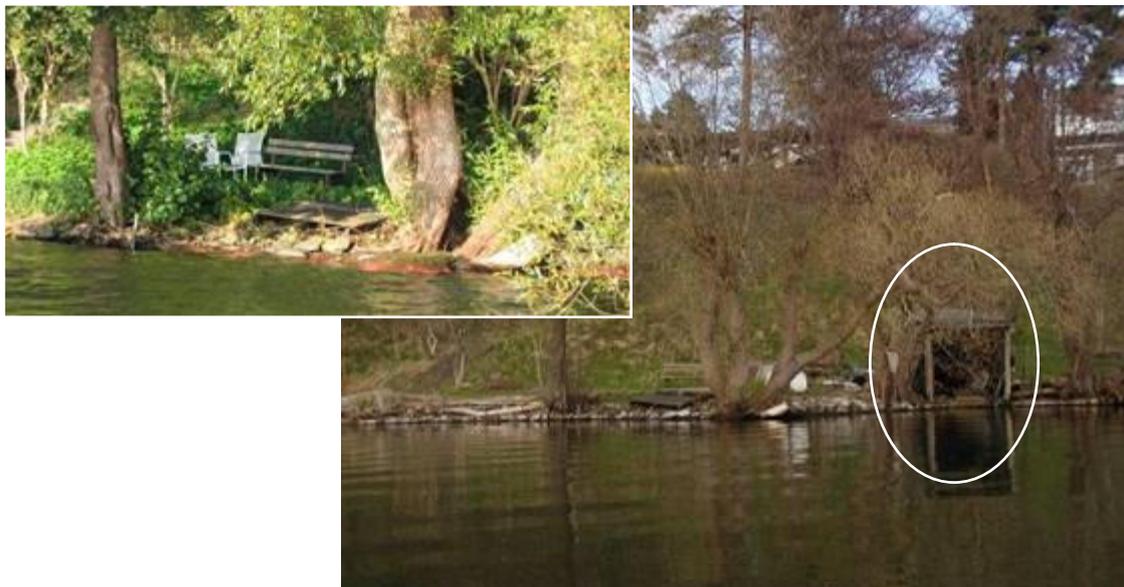
Dybensøvej nr. 9 (matr. 2bp, 2ld og 2ql)

Bredsikring: Rødder fra vegetativ vækst, herunder Rødel og Pil. Derudover mindre sten.

Bebyggelse: Et bådhus, placeret med åbning helt ned til vandkant.

Søbredden fremstår relativt frodig med få undtagelser. Marksten har antageligvis været anvendt som brede sikring tidligere, men rødde har fået lov til at overtage funktionen de fleste steder. Til trods for at bådehus er placeret helt ned til vandkant, ligger det under den blad bærende periode delvis skjult bag piletræernes grønne sommerløv.

På skrænten er der primært løvfældende kratbevoksning, der med sin tæthed slører den anlagte trappeforbindelse. Enkelte lave løvtræer står spredt placeret op ad skrænten. fyrretræerne øverst oppe, danner en (mørke)grøn skyline året rundt.

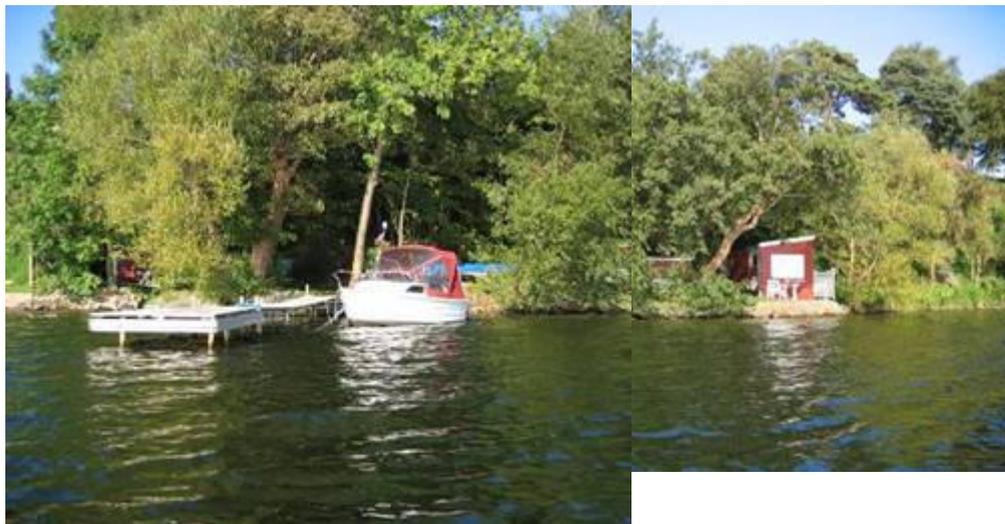
Dybensøvej nr. 10 (matr. 2qk, 2bo, 2lc og 2qi)

Bredssikring: Sten sat i beton. Mindre fliser sat i beton. Bolværk i træ.

Anlæg: Bådebro samt betonanlæg.

Søbredden fremstår gennemgående anlagt og med forskellige belægningsmaterialer hvilket efterlader forskellige visuelle udtryk. Til trods for den relative store mængde anlægsmateriale, fremstår søbredden frodig med sin kulisse af træer og buske. Bådebroen er noget forsømt og består af 2 separate dele.

Bevoksningen op ad skrænten skjuler stort set boligbebyggelsen, dog kan der anes et rødt tegltag. En eventuel trappe/stiforbindelse mellem bolig og forstrand er ikke synlig. Den samlede artsdiversitet er ikke så høj, men den totale masse af vegetation er det til gengæld, hvilket skaber en oplevelse af tæt højskov.

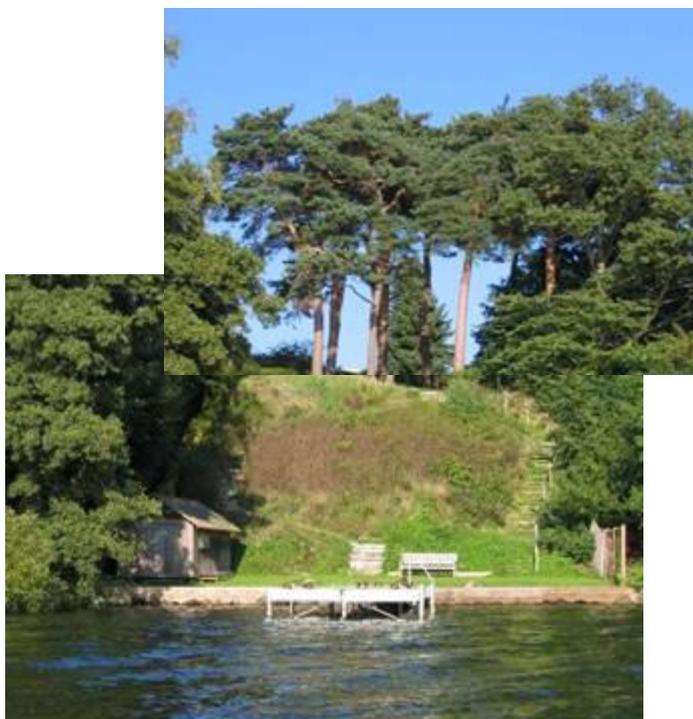
Dybensøvej nr. 6 (matr. 2dc, 2la og 2qu)

Bredsikring: Bolværk i træ. Enkelte foranliggende sten.

Bredsikringen som der hér er gjort anvendelse af, fremstår velholdt og af nyere dato. De tværliggende træplanker er anlagt i en lige linie mellem skellene og slører således det oprindelige bugtede forløb ved en ikke anlagt søbred. Den nyere både/badebro ligger omtrentlig midt på den samlede grund.

Bevoksningen op ad skrænten er tæt, lav småkrat af max 1 meters højde med 2 trappeforbindelser. Netop de 2 trappeforbindelser fortæller en historie om at der oprindeligt har været en fysisk opdeling med hver sin adgang til søbredden.

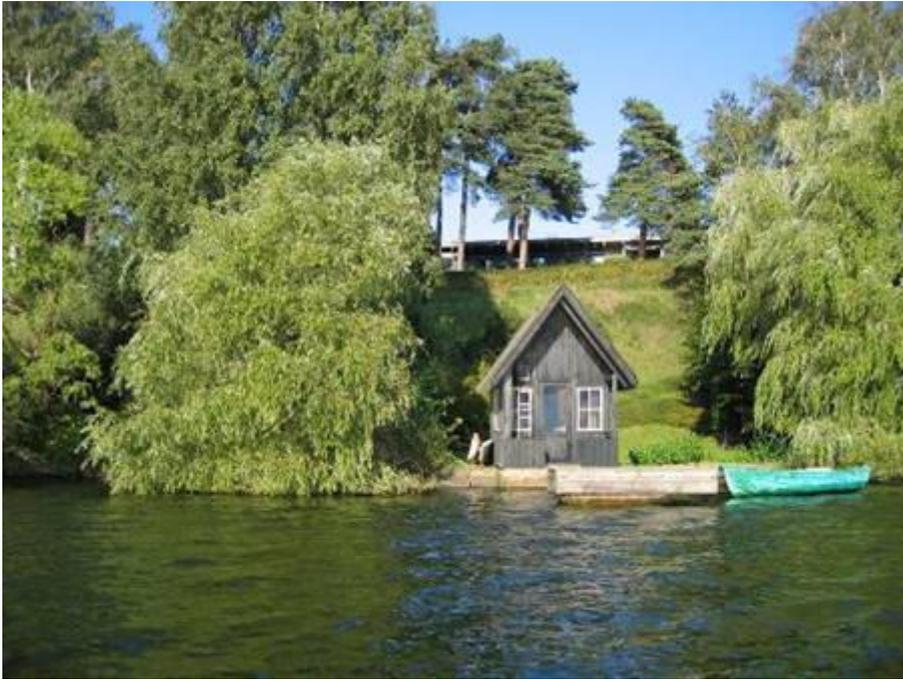
Furesøvej nr. 87A (matr. 2na, 2nb, 2nc, 2ri og 2rh)

Bredsikring: Beton ved og omkring bådhus. Enkelte steder er betonen beklædt med træplanker. Derudover rødder fra Pil.

Søbredden fremstår symmetrisk anlagt med sit både/badehus placeret midt på grunden og med store ensartede piletræer, som grønne brede søjler på hver side. Udtrykket er roligt og frodigt.

Skrænten fremstår åben med sin græsflade og spredte stedsegrønne beplantning. Der anes en gangsti i et zigzagforløb samt at denne er befæstet med græs. Øverst oppe ved skrænttop står der en defineret Bøgepur som markerer en tydelig visuel overgang mellem den boligrelaterede have og skræntforløb. I den boligrelaterede have er der spredte Skovfyr og disse skaber en stedsegrøn horisont.

Bygningen er i 1 etage med fladt tag og et relativt stort tagudhæng med mørk sternkant. Facaden mod Furesøen har et gennemløbende vinduesbånd. Huset er opført i 1971. På grund af husets placering bag skrænttop, og dets lave højde er det ikke særligt synligt fra søen og skyggerne fra fyrretræerne mindsker refleksion.

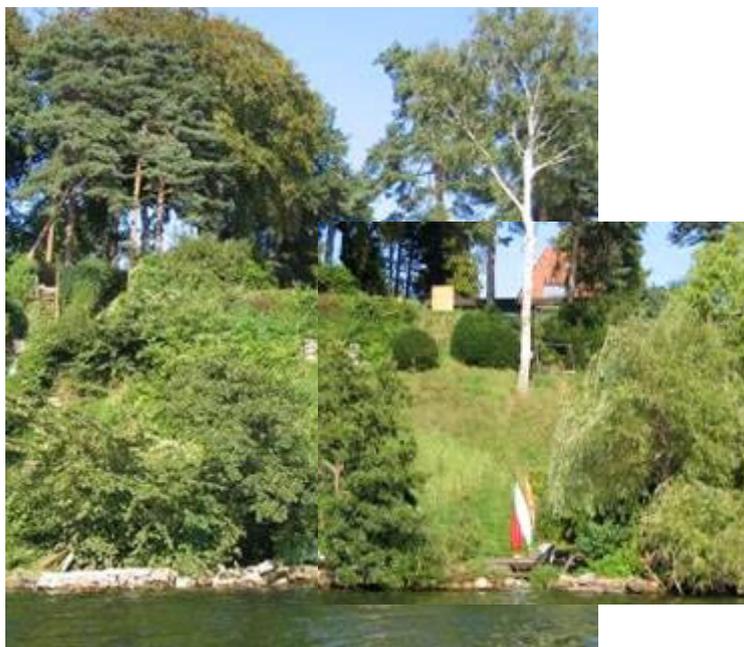
Furesøvej nr. 87B (matr. 2mæ, 2mz, 2mø, 2rg og 2rf)

Bredsikring: Kampe/grottesten, beton og træbolværk.

Søbredden fremstår tydeligt fra søsiden med sine kampe/grotttesten. Ligesom andre steder langs kysten, er der hér anvendt et breddsikringsmateriale der mængdemæssigt dels er visuelt dominerende og dels overdimensioneret i forhold til det forventelige vejrlig ved og omkring en sø som Furesøen.

Forstrandsstykket er relativt smalt, idet skræntfod ligger langt fremme. Arealet er primært benyttet til et mindre havneanlæg med tilhørende mole, et område hvor diverse kanoer/kajakker lægges på jord efter brug (minus opbevaringsmateriel f.eks. i form af et stativ eller A-bukke), samt et trædæk/terrasse til ophold. Selve forstranden; defineret som det relative flade areal mellem søbred og skræntfod, har sammenlagt en høj anlægsprocent.

Skrænten fremstår åben med sin græsflade (ikke klippet) og spredte stedsegrønne beplantning. Der er en næsten usynlig trappeforbindelse og arealet har et gennemgående naturpræg. Birketræet står markant på skrænten og lyser op med sin hvide stamme og lette lysegrønne løv som forgrund for de bagvedliggende stedse(mørke)grønne Skovfyr. Om skræntens form kan desuden bemærkes at den har et terrænknæk lige før skrænttop, der visuelt danner en jordvoldslignende kant foran boligen.

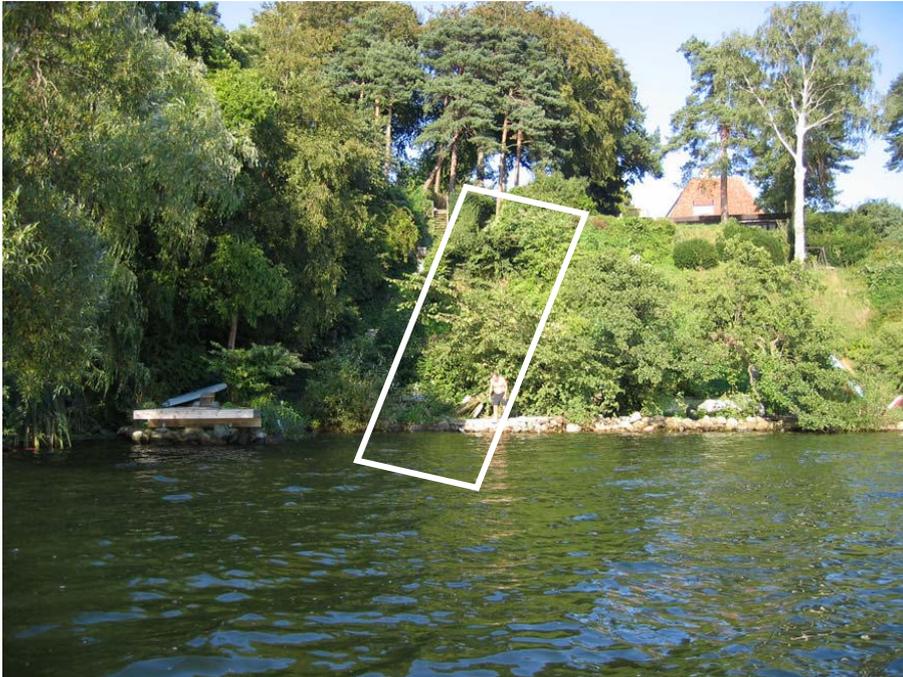
Furesøvej nr. 89 (matr. 2ad, 2kø og 2qh)

Bredsikring: Kampe/grottesten og beton.

Søbredden fremstår tydeligt fra søsiden med sine kampe/grottsten og for ca. halvdelen af arealet gælder det, at der er anlagt et betondække ovenpå stenene. En enkel stynet Pil pryder arealet.

Forstrandsstykket er relativt smalt, idet skræntfod ligger langt fremme. Arealet er primært benyttet til opbevaring af diverse bygningsmaterialer og fremstår uorganiseret.

Den stribe skrænt der forbinder beboerne på Furesøvej nr.89 med selve Furesøen, er ganske smal med sine ca. 3 meters bredde og benyttes udelukkende til et trappeanlæg. Kun beplantning i skellene danner lave grønne vægge.

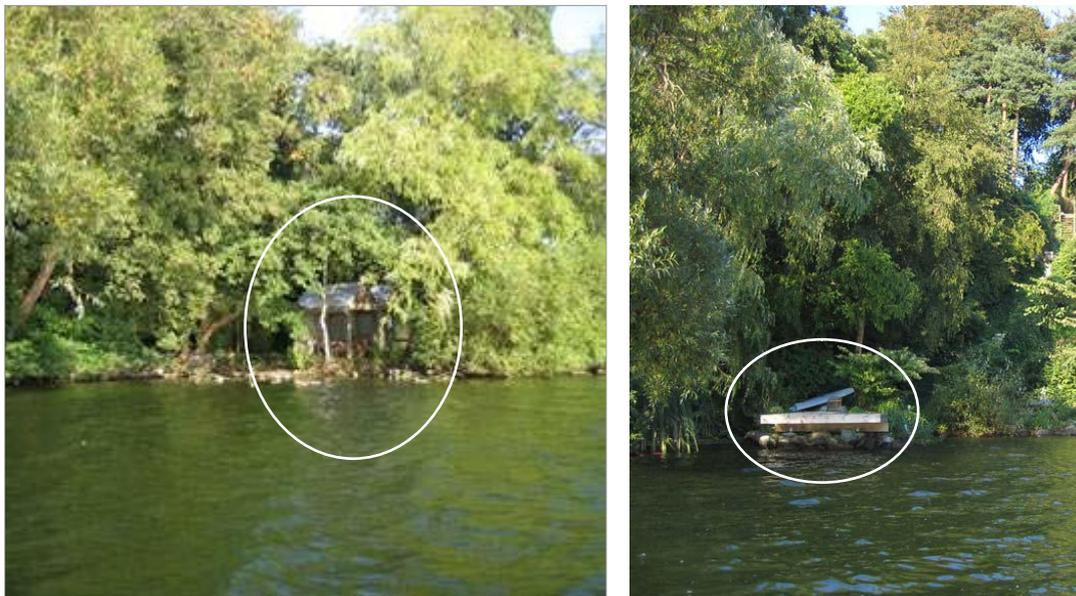
Furesøvej nr. 93 (matr. 2cn, 2kz og 2qs)

Bredssikring: Rødder fra Pil, marksten og mindre kampesten. Derudover er der anlagt et stendige.

Anlæg: Påbegyndt byggeprojekt vedr. en bådebro/mole ved sydligt skel.

Søbredden ligger relativt skjult bag og under piletræernes grene og netop volumen af vegetation er medvirkende til at give helhedsindtrykket et frodigt og skovagtigt præg. I sydlig ende af søbredden er der et påbegyndt byggeprojekt som formentlig er tænkt som en bådebro/mole. Da det er uklart hvorledes disse byggeplaner ender rent visuelt, kan der ikke foretages en egentlig analyse for det areal. I nordlig ende er der sat et stendige af store marksten/mindre kampesten, der rent anlægsteknisk er ganske nydeligt, men diget fremstår fremmede som bygningselement på dette sted.

Bevoksningen op ad skrænten er ligeledes tæt højskov og skjuler således boligbebyggelsen. Artsdiversiteten er høj og der ses deriblandt (Søjle?)Poppel der med sin højde er en medvirkende faktor til dannelsen af en grøn horisont. Kun sydligplaceret trappeforbindelse og åbenheden ved og omkring denne, giver beskueren et reelt indtryk af skræntens stigning. Det er værd at bemærke, at vegetationen ved og omkring trappeforbindelsen skifter karakter fra det naturpræget til et haveudtryk med klippet hæk.

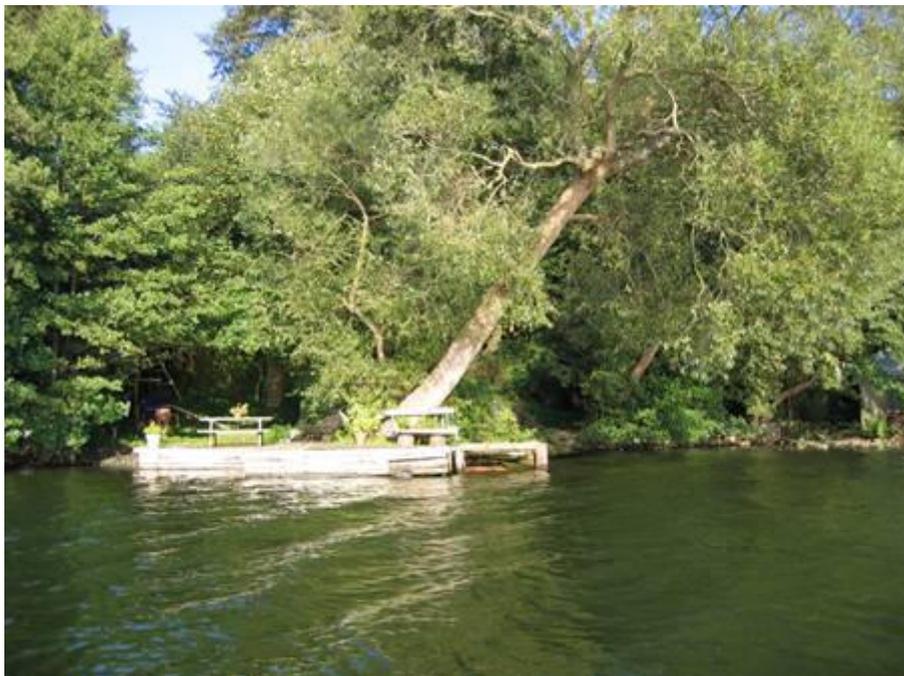
Niels Skrivers Vej nr. 5A (matr. 2mu, 2ky og 2re)

Bredsikring: Rødder og resten usynlig pga. foranliggende træterrasse.

Søbredden ligger kun synlig i nordlig ende af arealet og hér er ingen bredsikring. Resten af søbredden ligger indenunder træterrassen og kan derfor ikke identificeres.

Selve træterrassen er anlagt i forskudte kvadrater med en ekstra tilbygning der mere har karakter af bådebro. Anlægget fremstår dominerende i sit udtryk og er omfangsrigt i forhold til søbreddens kystlængde.

Den omkringstående massive vegetation medvirker i høj grad til at skabe en mere grøn profil af arealet og bidrager dermed til en visuel nedtoning af anlægget.

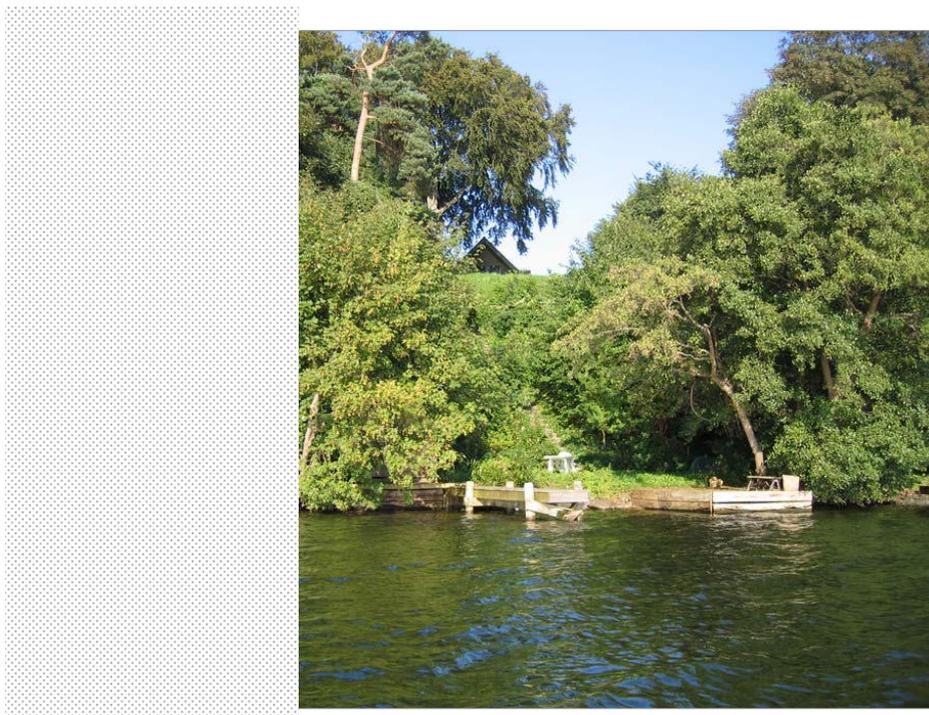
Niels Skrivers Vej nr. 7 (matr. 2ex, 2kx og 2rb)

Bredsikring: Kampesten og træplanker.

Hele søbredden er anlagt med diverse forskellige materialer og til forskellige formål. Således er opholdsterrassen og bådebroen opført i træ, hvorimod bredden er sikret med både tværliggende træplanker (bolværk) samt med kampesten. Om specielt opholdsterrasse og bådebro kan konstateres af disse ikke er velholdte. Arealet fremstår forfaldent og efterlader et visuelt rodet udtryk.

Forstranden er delvis ryddet til et centreret friholdt område og bådehus samt diverse sportsudstyr er placeret hensigtsmæssigt bag og under vegetation. Modsat søbredden, fremstår forstranden relativt velholdt.

Det midterste af skrænten ligger åbent og området bærer præg af en kraftig rydning indenfor de seneste år. Udsigten fra boligbebyggelsen højere oppe ad skrænten, er prioriteret, hvorfor det er værd at bemærke at der endnu står værdifulde ældre træer, deriblandt en stor (Avn)bøg tæt ved bolig.

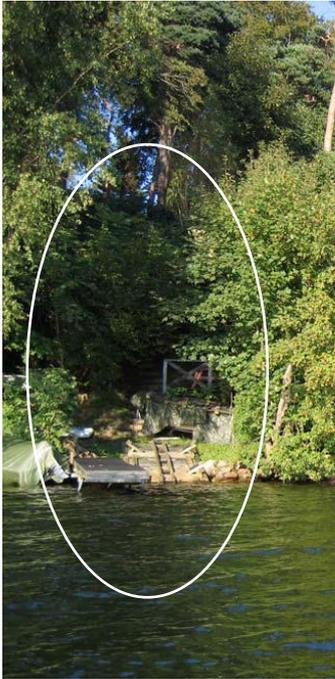
Niels Skrivers Vej nr. 3 (matr. 2dz, 2lg og 2qø)

Bredsikring: Kampesten og træplanker.

Søbredden måler ca. 5m og er anlagt i det meste af sin længde med bådebro og sliske. Selve bredsikringen er således kun synlig for et mindre stykke, og dér består den af kampesten. Det samlede areal er udelukkende udlagt til sejlsportsaktivitet og fremtræder visuelt en anelse klemt; om end det jo nok ikke kan være anderledes, taget størrelsen i betragtning.

Forstranden er delvis ryddet for at give plads til opbevaring af båd(e), en fortrappe samt en forhøjet træterrasse. De omkringstående løvtræer danner et flot grønt tag over de forskellige funktioner, der (naturligvis) også hér er presset sammen på et ganske lille areal. Generelt for søbred og forstrand kan det konstateres at brugen af området og de funktioner der er lagt ind, er blevet prioriteret højere end hvorledes det tager sig visuelt ud for Furesøens sejlende og besøgende publikum.

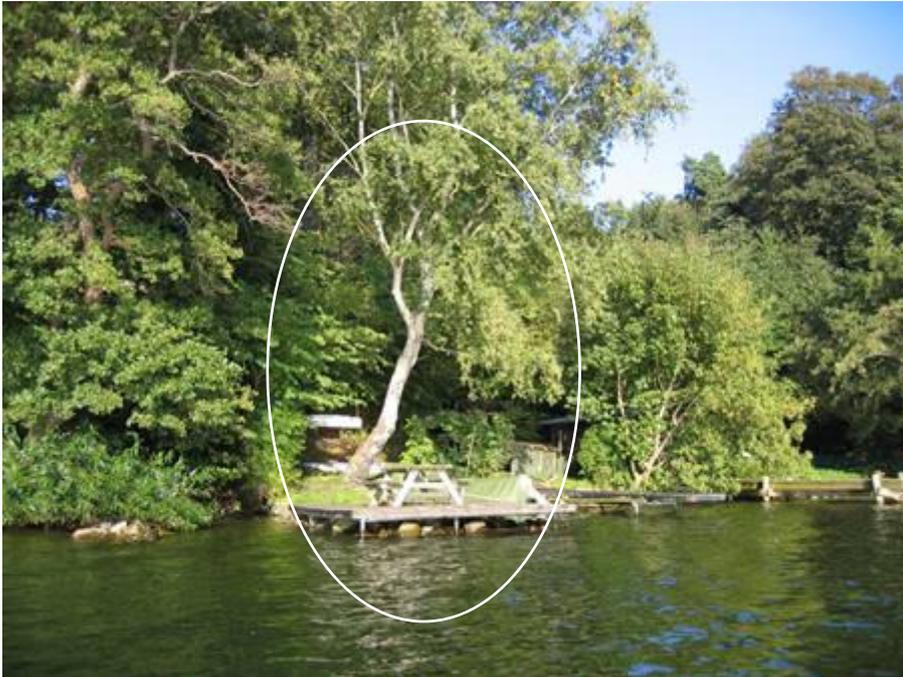
Furesøvej nr. 99 (matr. 2da og 2dæ)

Bredsikring: Kampesten.

Søbredden måler ca. 5m og er primært udnyttet til anlæg af en træterrasse, der med sin beliggenhed og kvadratiske form, fremtræder markant langs kysten. Søbredden er begrænset i sin udstrækning, hvorfor anlægget forekommer dominerende.

Forstranden har en identisk karakter med naboen (Niels Skrivers Vej nr. 3) og også hér bliver funktionerne prioriteret. Pladsen er trang, hvorfor både/kanoer optager det meste. Igen gælder det at den omkringstående tætte højskov, danner grønne vægge og skaber en oplevelsen af et stykke kystnær skov.

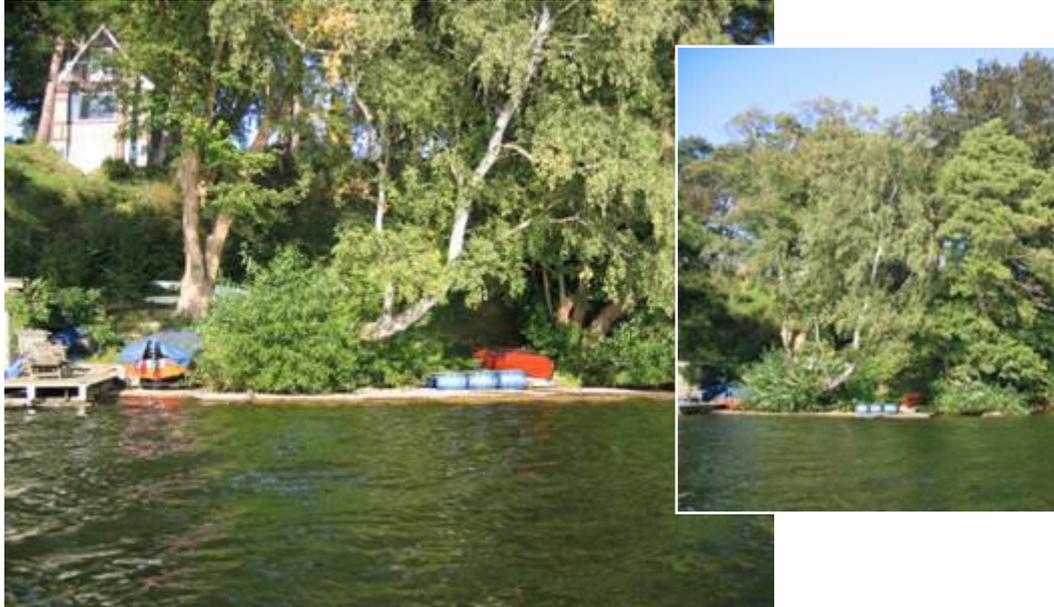
Niels Skrivers Vej nr. 8 (matr. 2dt og 2qx) og Niels Skrivers Vej nr. 6 (matr. 2du og 2qy) og Niels Skrivers Vej nr. 4 (matr. 2dv, 2kv og 2qz) og Furesøvej nr. 105 (matr. 2dx, 2ku og 2qæ)

Bredsikring: Enkelte kampesten, men primært jordkant og trærødder fra løvtræer

Anlæg: Bådebro(er), flydebro(er) og mobil sliske.

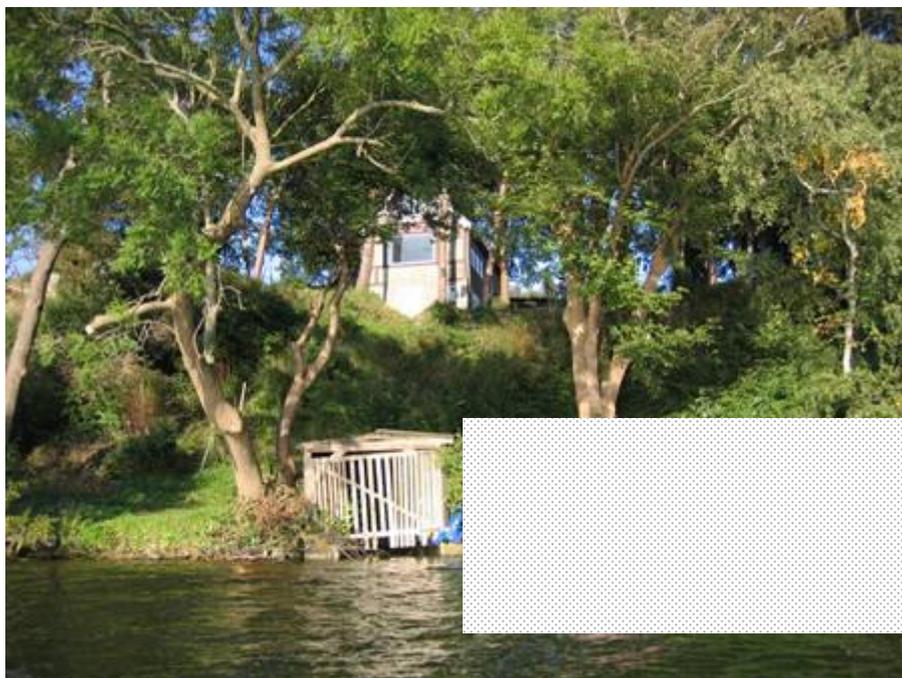
Niels Skrivers Vej nr. 10 (matr. 2aa, 2kt, 2qg og 2qf)

Bredsikring: Ingen anlagt. Kun jord og rødder.

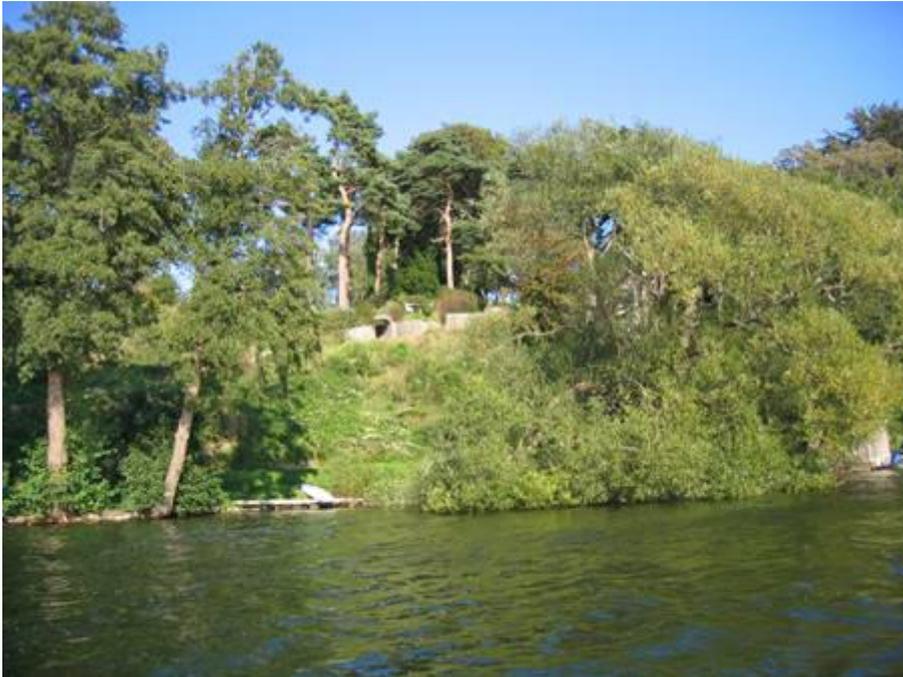
Furesølund nr. 22 (matr. 2næ, 2pm og 2rk)

Boligbebyggelsen er ikke synlig fra vandsiden på grund af sin beliggenhed langt tilbage på grunden og bag skrænttop.

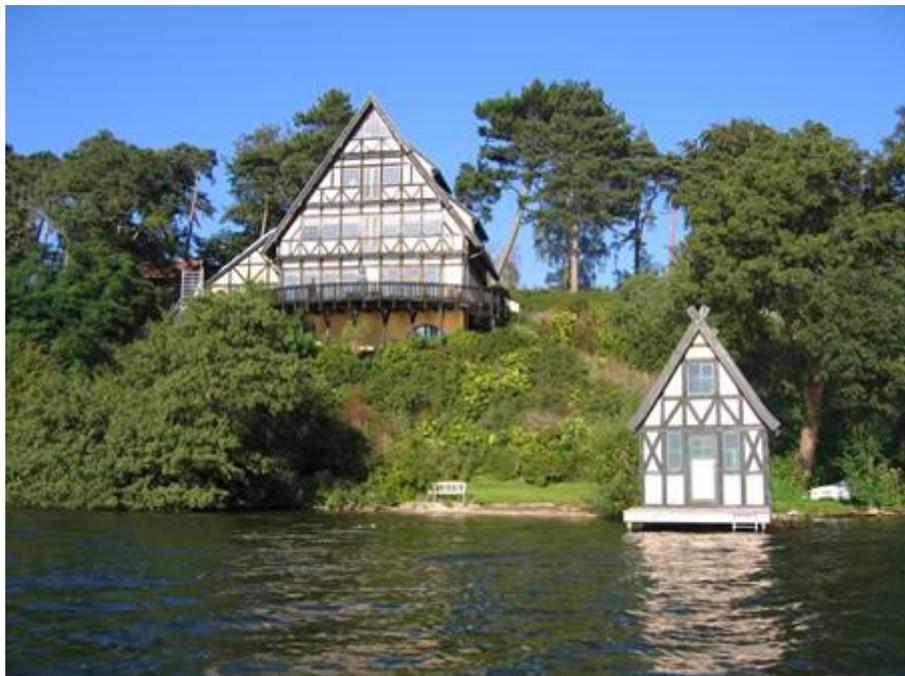
Furesølund nr. 18 (matr. 2ø, 2ks og 2qe)

Bygningen er i 2 1/2 etager med udnyttet tagetager og gavl mod Furesøen. Tagflader er beklædt med røde teglsten og facader fremstår i sort bindingsværk og malet gule. Gavl mod søen har vinduesbånd med småsprossede vinduer med undtagelse af vinduesbåndet ud mod terrassen. Huset er opført i 1907. Huset adskiller sig væsentligt fra andre huse langs Furesøkysten, da det er placeret langt nede på skrænten, hvorfor det er særdeles synligt fra størstedelen af søen. Den fremtrædende beliggenhed og husets store, markante gavl samt de store røde tagflader betyder at huset af mange af søens besøgende opleves som et "landmark".

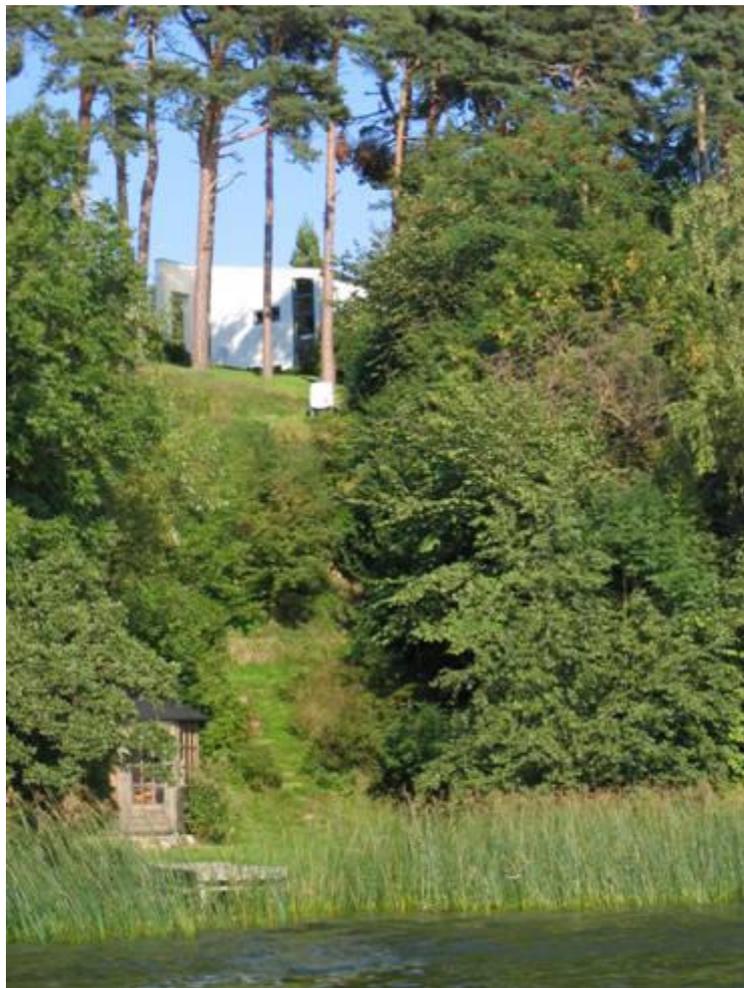
Furesølund nr. 16 (matr. 2ot, 2pæ og 2rq)

Huset er i 2 etager med fladt tag og hvidpudset facader. Gavl mod søen har et smalt vertikalt vinduesbånd. Opført i 1985. Fra en sydlig vinkel er huset visuelt gemt bag Furesølund 18. Huset er placeret lige over skrænttop og er delvis sløret af stammer fra de foranstående Skovfyr. Den hvide facade gør huset mere synligt.
