Oversigtskort for delstrækning 7

Furesøvej nr. 135 (matr. 2cs, 2kk og 2qt)

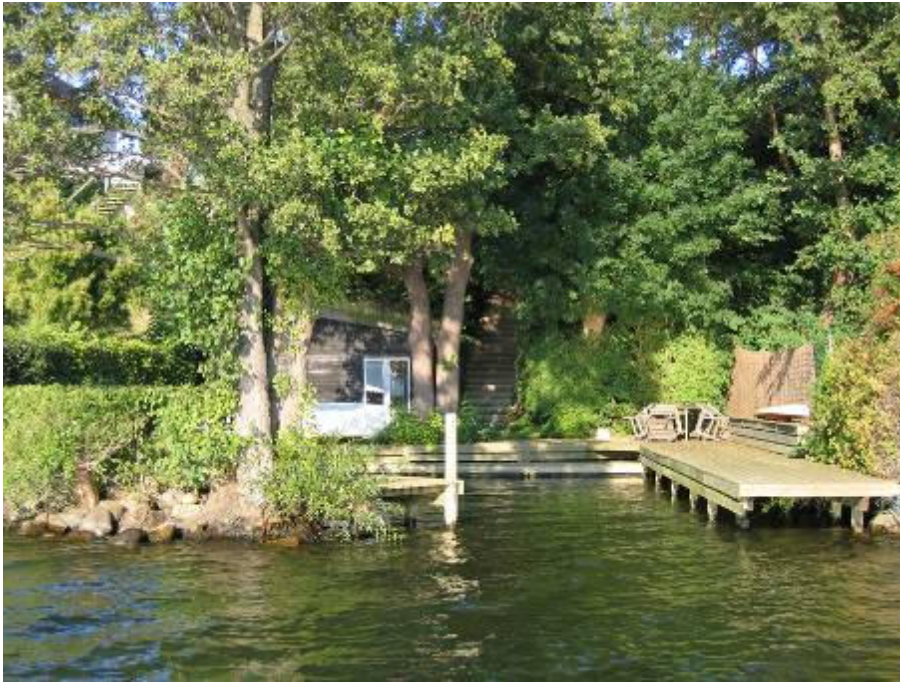
Søbred/havneanlæg.

Kystlængde: Ca.13m.

Bredsikring: Selve søbredden og dermed den underliggende bredsikring er ej synlig, idet der er anlagt et bolværk foran.

Anlæg: Havneanlæg med mole og bådebroer som strækker sig fra forstrand og ud i Furesøen.

Den oprindelige søbred er ikke synlig, idet et omfangsrigt havneanlæg er anlagt ovenpå og ud for. Havneanlægget er anlagt i grottesten samt i træ og fremstår velholdt. Molen er beplantet med løvfældende vegetation og rummer desuden en flerstammet Rødel som står yderst på molen.

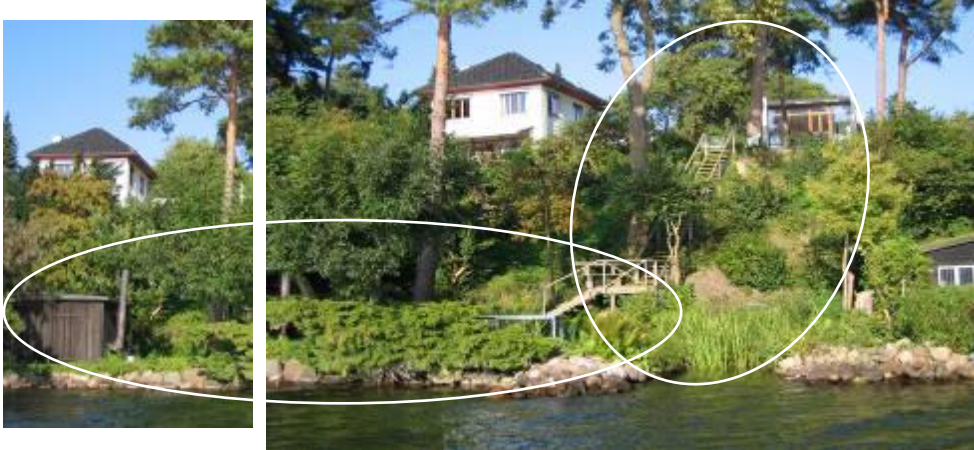
Furesøvej nr. 137A (matr. 2pk, 2pl og 2rt)

Kystlængde: Ca.11m.

Bredsikring: En blanding af mark- og kampesten samt rødder fra vegetation.

Anlæg: Havneanlæg med kombineret mole og bådebro.

Umiddelbart i god stand med en del tilplantninger af diverse forskellige stauder ved den yderste bredsikring/ mole (brugen af også nålebærende buskbeplantning så tæt på vandkant, er et enkeltstående eksempel og ikke observeret andre steder langs hele forløbet fra Frederiksdal Fribad og op til Kaningården). Tilsammen med brugen af stauder, specielt ved og omkring den inderste del af søbred/havneanlæg skabes der et helhedsindtryk af have.

Den yderste del af søbred og dermed den mest synlige fra vandsiden er visuelt domineret af bredsikringsmaterialet.

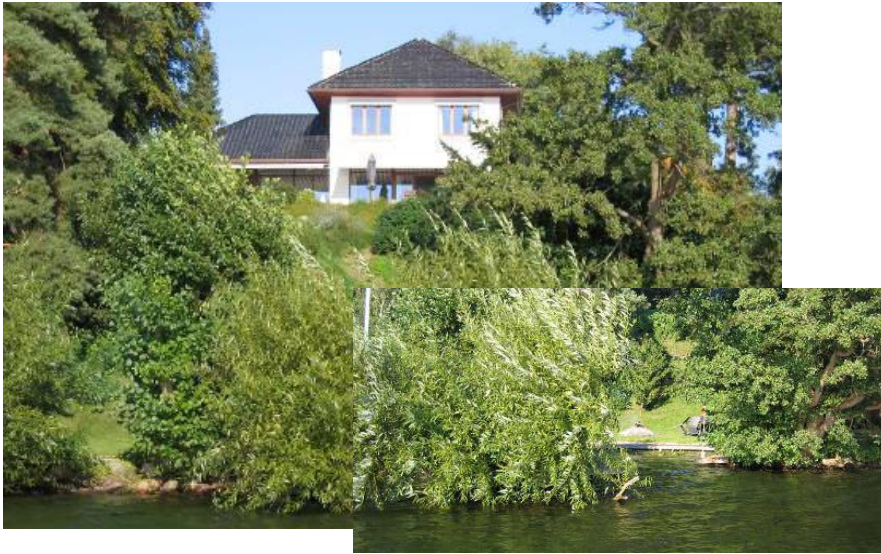
Furesøvej nr. 137B (matr. 2bv, 2ki og 2qn)

Kystlængde: Ca.32m.

Bredsikring: En blanding af mark- og kampesten samt rødder fra vegetation. Inde i havneanlægget fungerer træbolværket som bredsikring.

Anlæg: Havneanlæg med kombineret mole og både/badebro samt en flagstang.

Havneanlægget er på trods af sin størrelse og udbredelse, godt kamufleret af foranstående/liggende Pil samt andre løvfældende træer (deriblandt Rødel og Poppel). Til gengæld er anlægget særdeles synligt efter løvfald, hvilket blotlægger dets udstrækning. Det visuelle udtryk er derfor særdeles sæsonbestemt.

Forstranden er primært udlagt til græsflade samt bådehus/fiskerhus og har for en stor del af arealet, en funktion i forhold til havneanlægget. For at få en passende dybde inde i selve anlægget er der nedsat en træbeklædt spunsvæg langs dele af den indre havn, hvilket samtidig indikerer at der er foretaget udgravninger forud for anlæggets tilblivelse. Forstrandsstykket ind til Furesøvej nr. 137A er tidligere tolket til at være et opfyldningsareal, hvilket det fortsat bliver analyseret til, da udgravningsarealet bagved ikke kan være opstået naturligt, vha. f.eks. vandstrømme.

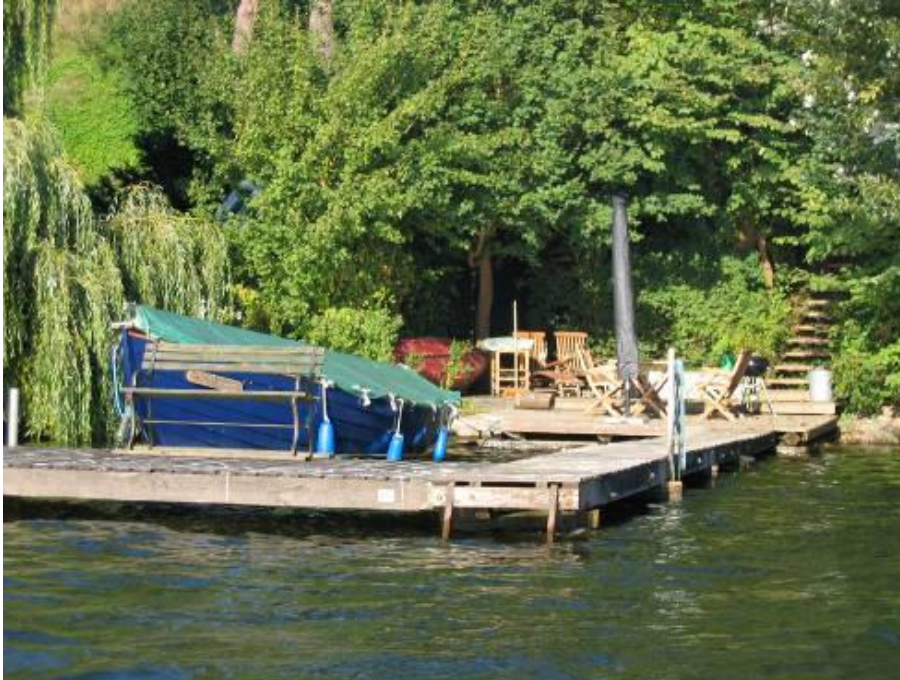
Furesøvej nr. 143A (matr. 2pe, 2kh og 2rr)

Kystlængde: Ca.5m.

Bredsikring: En smule mark og kampesten ses under træterrasse/trædæk.

Anlæg: Havneanlæg med kombineret mole/.både/badebro samt sliske.

Havneanlægget består primært af en langstrakt mole/ både/badebro som tilsammen med træterrassen, rækker i alt ca. 20 m ud i Furesøen.

Anlægget slutter i en platform med tilhørende badestige og mulighed for siddeophold (en parkbænk er opstillet).

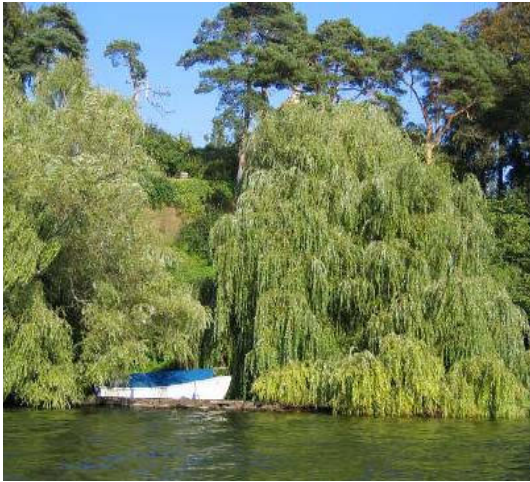
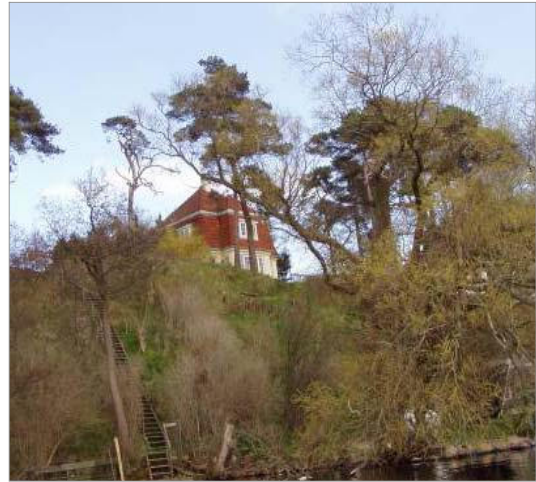
Furesøvej nr. 143B (matr. 2cb, 2kg og 2qr)

Kystlængde: Ca.18m.

Bredsikring: Havneanlægget er ud mod Furesøen anlagt i kampesten/grottesten. Indre havneanlæg samt oprindelig søbred er ikke synlig, hvorfor bredkantssikring mod land ikke kan defineres.

Anlæg: Havneanlæg med kombineret mole/ bådebro.

Havneanlægget er omfattende i sin udstrækning og har dimensionerne til at rumme flere både. Bygningsteknisk er det solidt udført, men visuelt fremstår det tydeligt med sine foranliggende kampe/ grottesten som bølgebryder og konstruktionsskelet. Til gengæld er havnen under løvperioden delvis kamufleret af de brede og ældre Piletræer der med sine nedadvoksende vækstskud dækker hjørnerne af havnens kvadratiske form og dermed får hele anlægget til at syne mindre.

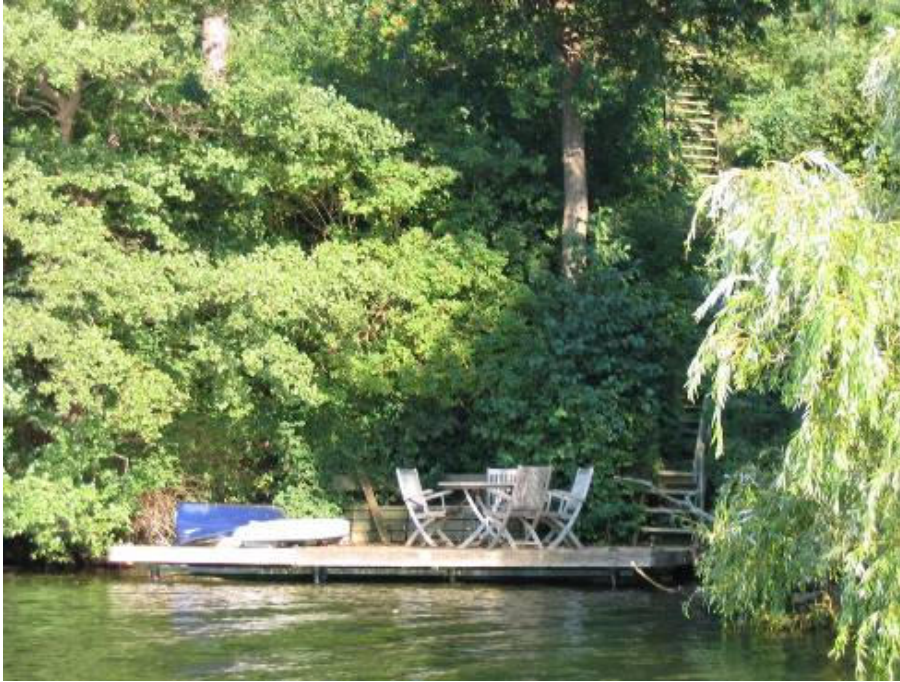
Furesøvej nr. 145A (matr. 2ca, 2kf, 2oo, 2qp, 2qq og 2ro)

Kystlængde: Ca.7m.

Bredsikring: Under træterrasse ses rodnet.

Anlæg: Træterrasse

Søbredden er i hele sin udstrækning, skjult under den anlagte træterrasse, hvorfor den egentlig tilstand ej er identificerbar, men det anes at den underliggende søbred ikke er bredsikkert med yderligt materiale, foruden det autentiske rodnet. Træterrassen er i relativ god stand og de mere eller mindre stationære sidde møbler (slagbænke) fungerer muligvis også til opbevaring af småt materiel.

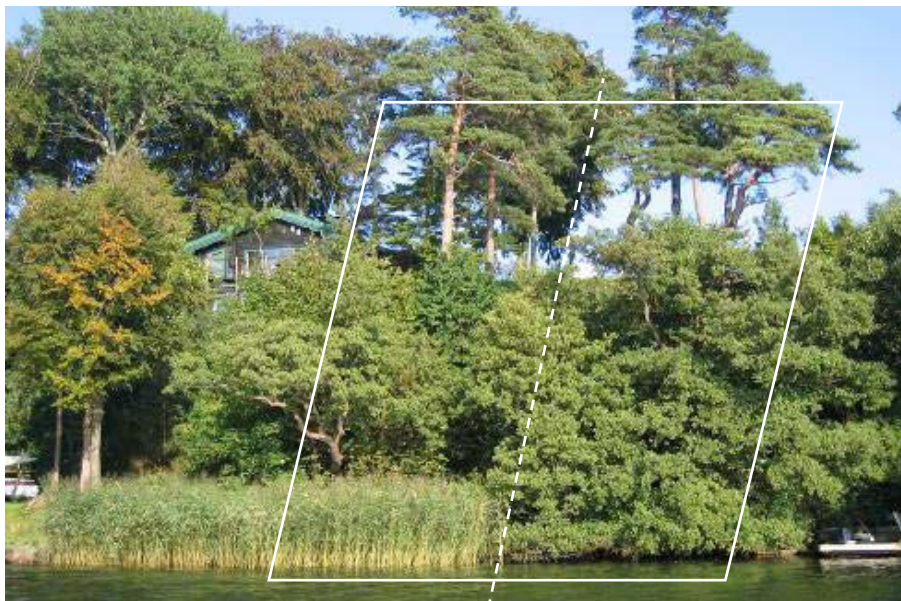
Furesøvej nr. 145B (matr. 2om, 2op, 2oq, 2rm og 2rp) og
Furesøvej nr. 147A (matr. 2oi, 2ol, 2on, 2or, 2rl, og 2rn)

Kystlængde: Ca.22m. i alt (ca. 11m hver).

Bredsikring: Rødder fra træer og buske.

De udhængende grene fra træer, skjuler selve bredden under løvperioden, men det anes at bredden ligger med sit oprindelige materiale (af rødder og stedhørende sten) og at den dermed ligger uberørt.

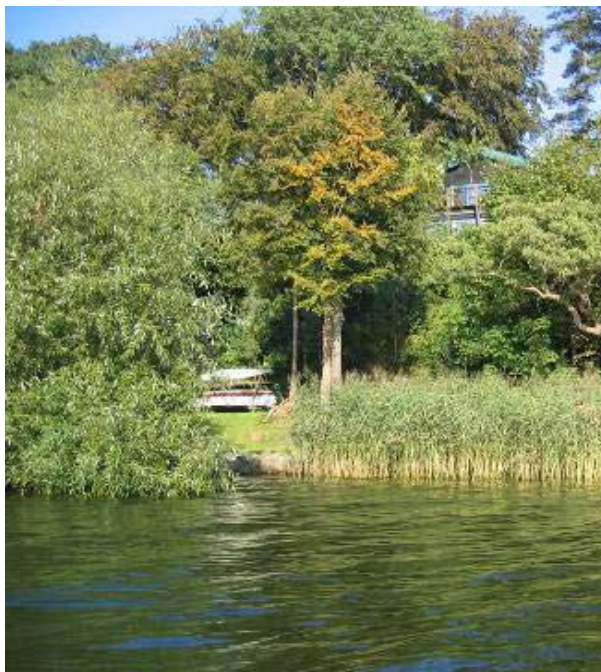
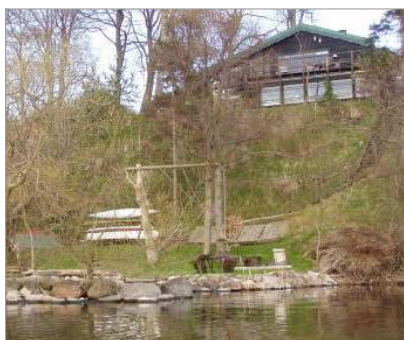
Furesøvej nr. 147B (matr. 2bz, 2ke og 2qo)

Kystlængde: Ca.15 m.

Bredsikring: Mod land er der bredsikret med mark- og kampesten. Ved mole er der bredsikret med både mark, kampe, og grottesten samt rødder fra Piletræer.

Anlæg: Havneanlæg med mole. Derudover en træbro ved nordlige skel, som forbindelse mellem land og mole.

Søbredden bærer præg af en større omlægning langs den oprindelige bredkant, og denne omlægning er antageligvis sket i forbindelse med opførelsen af havneanlægget, dersom der er en vis ensartethed i anlægsmetode og materialevalg. Udefra set ligger hele anlægget (søbred og havn) relativt skjult og visuelt kan molen opfattes som den egentlige grænse mellem vand og land. At "havneindløbet" ydermere er kamufleret af et bredt bælte sivgræsser, betyder at Furesøens publikum ikke umiddelbart får oplevelsen af, at dér derinde gemmer sig en havn.

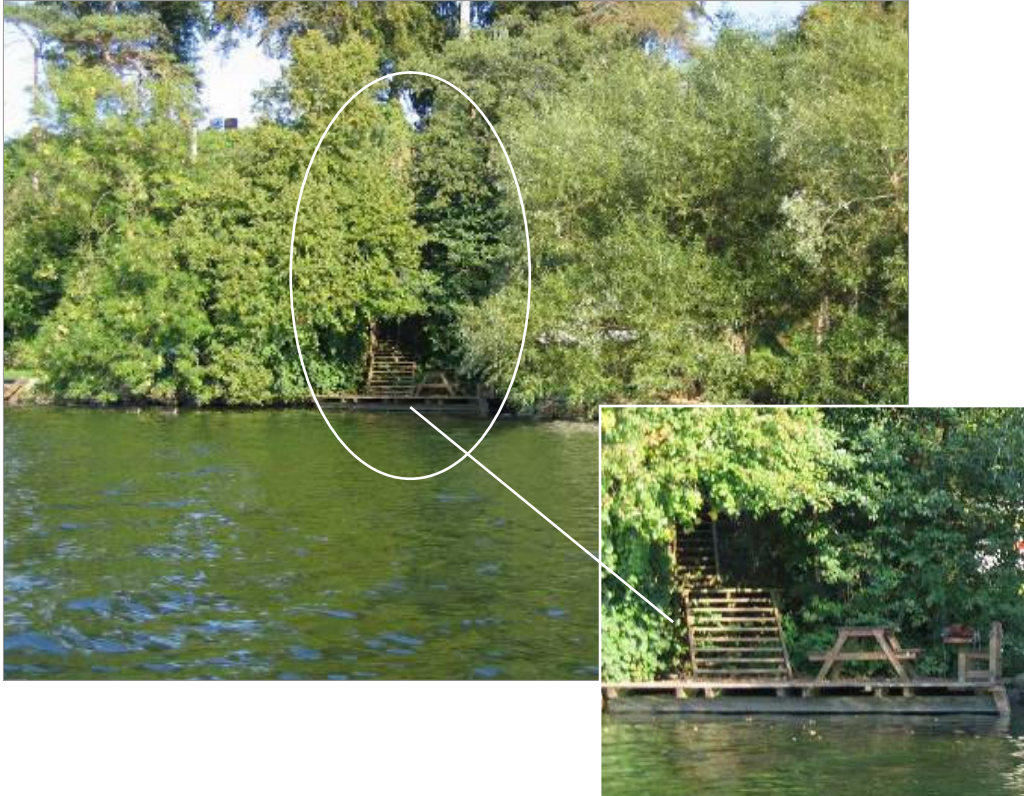
Furesøvej nr. 151A+B (matr. 2pi, 2kd og 2rs)

Kystlængde: Ca. 5 m.

Bredsikring: En foranliggende anlagt træterrasse umuliggør at identificere hvorvidt bredden er yderlig sikret, foruden en antageligvis naturlig forekomst af rødder, qua den store mængde af søbredsplaceret bevoksning.

Anlæg: Træterrasse.

Træterrassen fremstår diskret og omkringstående bevoksning bærer præg af et minimum plejeniveau, hvilket giver arealet væsentlige naturmæssige værdier til trods for den intense udnyttelse af kvadratmeterne.

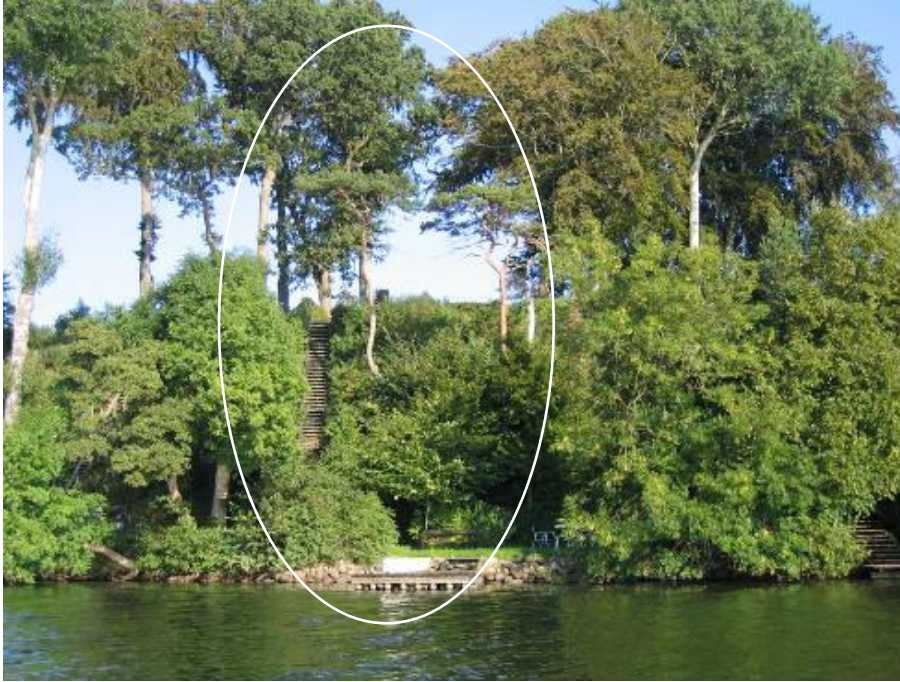
Furesøhøj nr. 5 (matr. 2pu, 2kc og 2po)

Kystlængde: Ca.19 m.

Bredsikring: kampesten samt rødder i nordlige skel.

Anlæg: Både/badebro.

Midtarealet ligger tydeligt i landskabet med sin brede sætning i kampesten og ikke mindst pga. terrænspringet fra plan græsflade og ned til vandspejl, hvor både/badebro desuden ligger som en spejlingsakse.

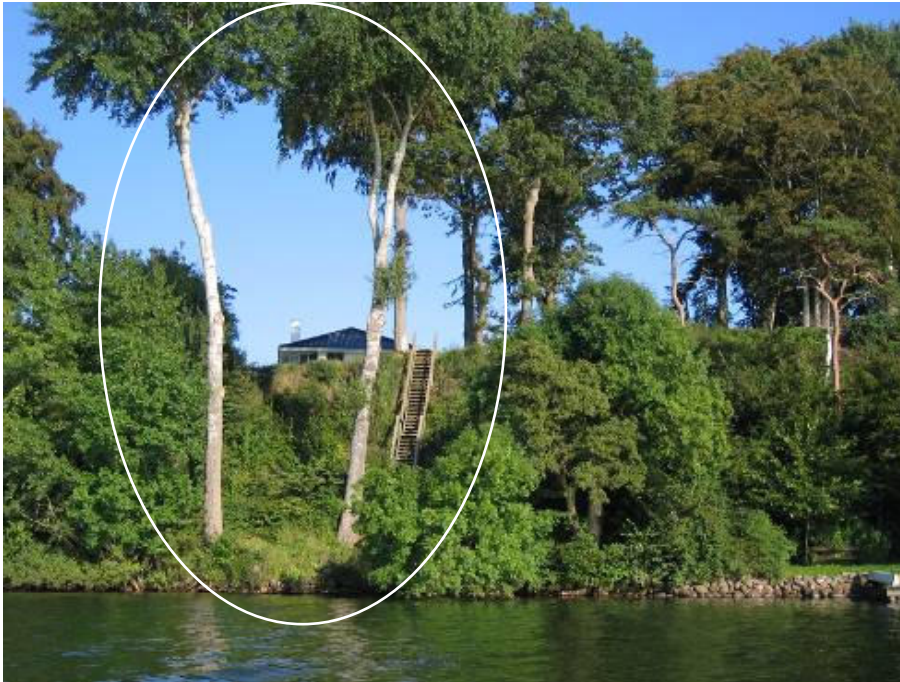
Furesøhøj nr. 7 (matr. 2pv, 2py og 2pn)

Kystlængde: Ca.18 m.

Bredsikring: Planterødder.

Hele arealet ligger med en naturlig bredkant, hvor rødder danner en sikring mod vandets sedimenttransport. Bredden ligger som et stykke ukultiveret kyst og bærer præg af yderst begrænset trafik af mennesker. Netop sådan et areal giver eksempelvis fuglelivet gode levevilkår, da der både er ro, gemmesteder og let tilgængelig adgang til og fra vandkant.
