Furesøkysten

Registrering og analyse af landskabet mellem
Frederiksdals Jorde og Kaningården

1. februar 2007

Lyngby-Taarbæk Kommune

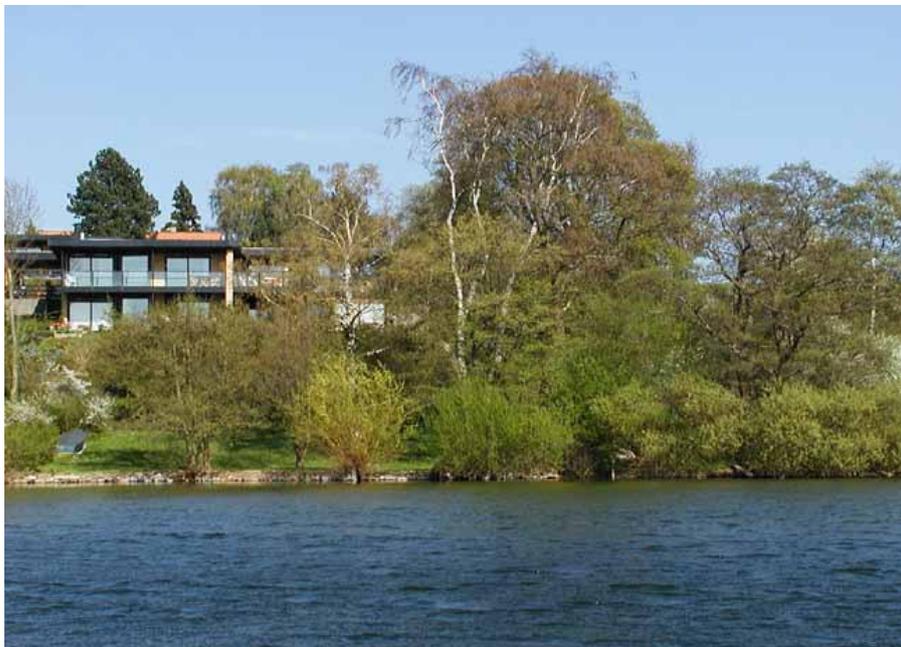
Virum Vandvej nr. 54-56 (matr. nr. 15lv),
Virum Vandvej nr. 58 (matr. nr. 15lx) og del af litra m

Bredsikring: Rødder fra piletræer samt enkelte marksten, danner bredsikring langs med matr.nr. 15lx og litra m. Ud for matr. nr. 15lv., består bredsikringen udelukkende af marksten.

Bevoksning: Pil og Rødel.

Anlæg: Både/badebro.

Bevoksning: Klippet græsflade med enkelte spredte birketræer, med undtagelse af sydlige areal, der har tæt løvfældende højskov.

Anlæg: Mobilt opbevaringsanlæg til kano/kajak

Anlæg: Offentlig stiforbindelse fra Virum Vandvej ned til søbred ved/syd for matr. nr. 15lx samt privattrappeanlæg fra nr. 54-56.

Sætningen af marksten danner et relativt ensartet udtryk og der er en materialemæssig glidende overgang til det sydlige areal. Det tiltagende vegetative udtryk ud for matr. nr. 15lx, skaber en god visuel grænse mellem det samlede boligområde (delstrækning 1) og det sydlige parkareal: Frederiksdal Fribad.

Det nordlige forstrandsstykke ligger delvis åbent med sin græsflade, modsat sydlige areal der er karakteriseret ved at bestå af tæt vegetation. For sommerhalvåret betyder det, at der fysisk skabes et langstrakt og uigennemsigtig skovbryn ind til Frederiksdal Fribad, men som også uden for løvtid danner en synlig visuel grænse i landskabet.

For sommerhalvåret gælder det at den tætte og lave buskbeplantning foran boligerne, skaber et frodigt udtryk og sammen med de spredte birketræer opnås der en oplevelse af et foranhængende, transparent løvforhæng, idet birketræernes lette bladstruktur pletvis slører stueetagen af boligbebyggelsen. For sydligt areal gælder det, at den tætte højskov danner en frodig skyline og selve skræntforløbet opleves på trætoppenes tiltagende stigning.

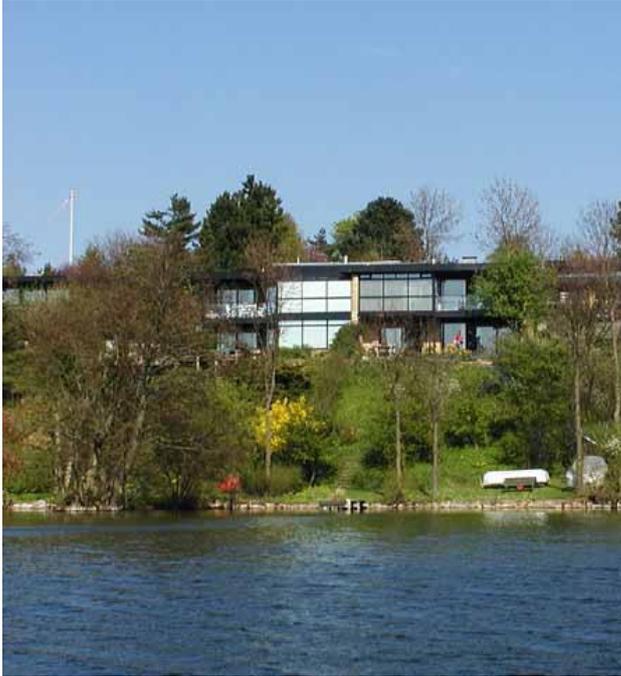
Virum Vandvej nr. 50-52 (matr. nr. 15lu, 15lø og 15mk)

Bredsikring: Marksten.

Bevoksning: Pil og Rødel.

Anlæg: 2 stk. både/badebroer.

Bevoksning: Busketter af blandet løvfældende, samt stedsegrønt materiale.

Bevoksning: Træer, buske samt græsflader. Ved nr. 50 er vegetationen tæt.

Anlæg: Privattrappeanlæg ud fra både nr. 50 og 52.

Søbredden ligger med et relativt ensartet udtryk med sin sætning af marksten samt sammenvoksninger af middelhøje løvfældende træer. Søbredden bærer præg af en opdeling med sine 2 bådebroer og den midtplaceret hækbeplantning. Hækken forløber fra søbred og op til boligbebyggelse.

Forstranden er meget tydeligt indrettet forskelligt på de 2 ejendomme. På forstranden ud for nr. 52, hersker der et havepræget udtryk, og med en del yngre træer. Ud for nr.50 er udtrykket mindre kultiveret og har en karakter af tæt højskov.

Skrænten har ligeledes 2 forskellige udtryk, fra at være spredt buskbeplantning ud for nr. 52, til at være væsentlig tilgroet og mindre kultiveret ved nr. 50.

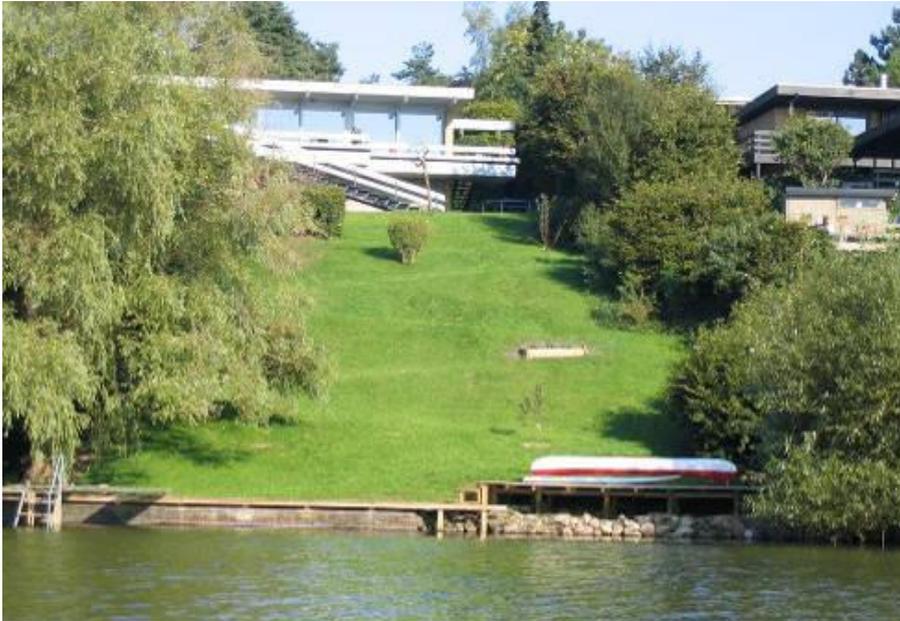
Furesøvej 1C og 3A (matr. nr. 15mg, 15lk, 15li og 15ki)

Bredsikring: Træbolværk, anlagt horisontalt samt marksten.

Bevoksning: Pil.

Anlæg: bade/bådebro.

Bevoksning: Åben græsflade med løvfældende træer/buske i skel. En del flerstammet pil.

Anlæg: Et plateau til opbevaring af kano/kajak/båd.

Anlæg: Zigzag stiforbindelse i græs

Søbredden fremstår enkel i sit udtryk med et vedligeholdt træbolværk og marksten, men den samlede konstruktion er dog meget synlig fra vandsiden, ikke mindst fronten af det forstrandsbeliggende plateau.

Arealet fremstår åbent og bærer præg af et højt plejeniveau.

Arealet ligger som en åben grøn græsflade op mod boligbebyggelse og bærer præg af forhenværende grupper af plantevækst, idet større områder i plænen ligger delvis jordblottet. Arealet er terrænbehandlet og zigzag stien danner en terrasseret virkning. Netop denne visuelle effekt, som samtidig har en funktionel betydning for adgangsforholdene mellem skrænttop og forstrand, bidrager til at skabe en visuel rytme på en ellers meget åben flade. Hele skrænten fremstår med et højt plejeniveau

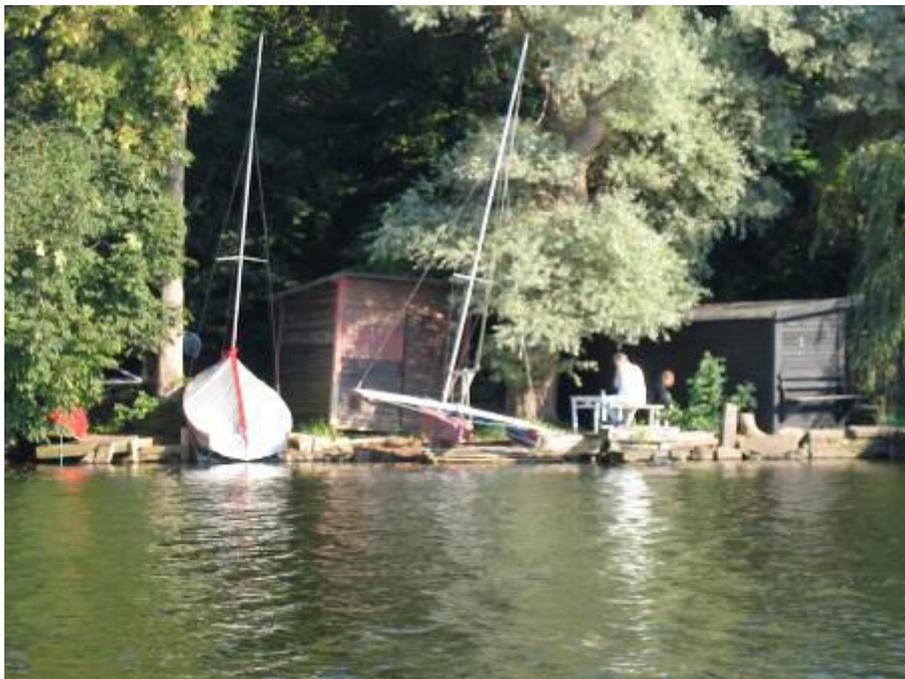
Stiforbindelse mellem Furesøvej og Furesøen (matr. nr. 8e)

Bredsikring: Træbolværk og marksten.

Bevoksning: Stor pil samt ikke nærmere identificeret løvfældende vækst.

Bebyggelse: Skure placeret tæt på søbred.

Anlæg: En større mængde af diverse slisker. Derudover både/badebro(er).

Bebyggelse: Skure og andet opbevaringsmateriel.

Anlæg: Fundament sat i forskellige materialer; deriblandt fliser og træplader.

Anlæg: Bred trappeforbindelse mellem søbred og skrænttop.

Søbredden fremstår uensartet med nedslidt bolværk og forskellige konstruktionsløsninger. Hele bredsikringen er sammen med sliskerne og bade/bådebroerne særdeles synlig fra vandsiden.

Den ikke uvæsentlige mængde af slisker, træplader, skure, opbevaringsmateriel og adskilligt opmagasineret både / sejludstyr, er visuelt dominerende og den oprindelige forstrand er ikke identificerbar. Ældre store løvtræer med sund vækst, bryder med det nedslidte udtryk.

De store og ældre løvtræer danner et langstrakt skovbryn op ad hele skræntforløbet med en afslutningsvis frodig skyline.

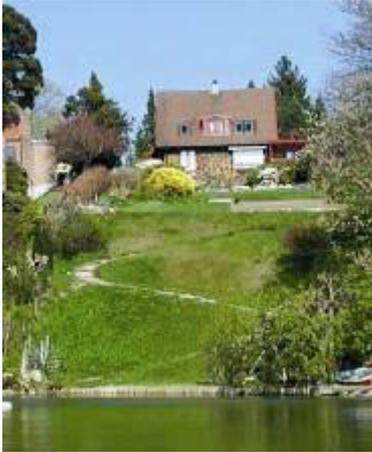
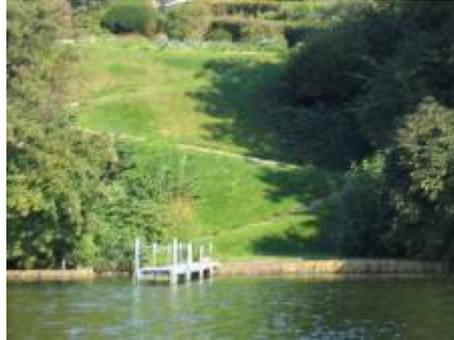
Furesøvej nr. 5 (matr. nr. 8ce)

Bygningen er i 1 ½ etage med 45 graders saddetag. Huset er placeret langt tilbage på grunden og med den lave facade mod søen. Facader er i gule teglsten med 2 vinduer mod søen. Taget er beklædt og rød eternit og har en mindre kvist og 3 ovenlysvinduer. Opført i 1932. Bygningen fremtræder tydeligt i landskabet pga. den store tagflade og den sparsomme beplantning.

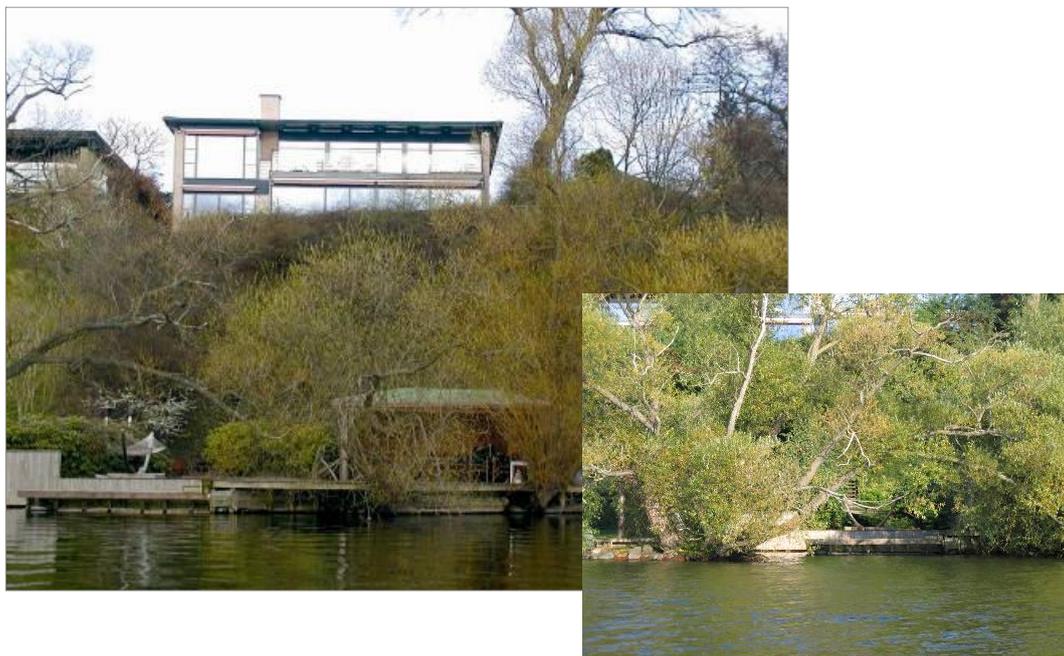
Furesøvej nr. 17A (matr. nr. 8pæ)

Bygningen er i 2 etager med fladt tag med smal mørk sternkant. Facade mod Furesøen fremtræder med gule murpiller, terrasse på 1. sal og store panoramavinduer med mørke rammer. Opført i 1968. Bygningen er placeret helt ude på skræntkant og er meget synlig pga. de store reflekterende vinduespartier og den lave beplantning på skrænten. Furesøvej 17 A, 17B og 17C fremstår som én sammenhængende bebyggelse på grund af bygningernes placering helt ude på skræntkant, den store facadelængde, den korte afstand mellem bygningerne samt bygningernes ensartede fremtræden.

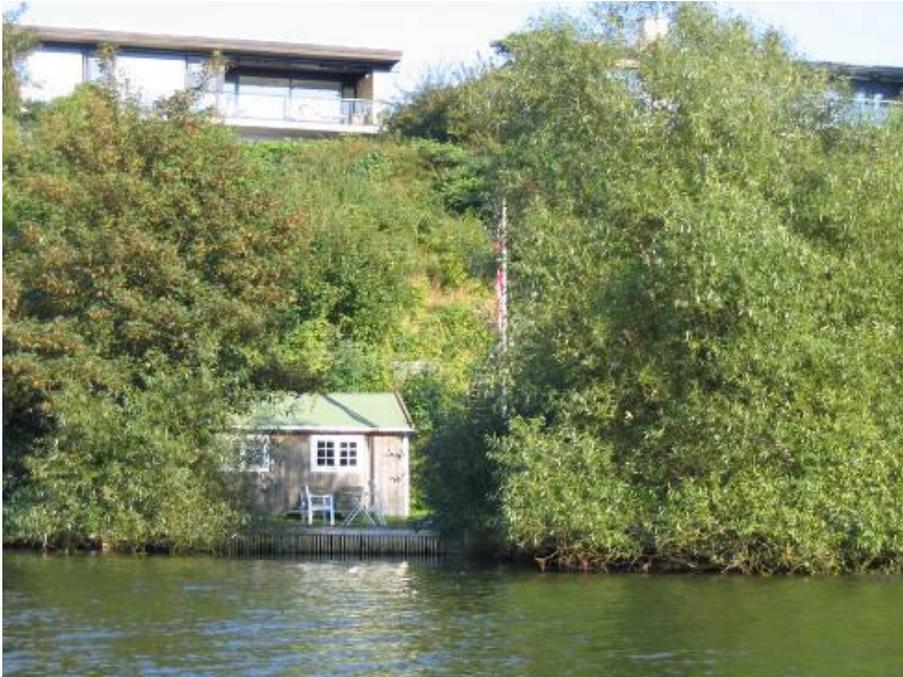
Furesøvej nr. 17B (matr. nr. 8pz)

Bygningen er i 2 etager med fladt tag med mørk sternkant. Facade mod Furesøen fremtræder med gule murpiller, terrasse på 1. sal og store panoramavinduer med mørke rammer. Opført i 1969. Bygningen er placeret helt ude på skræntkant og er meget synlig pga. de store reflekterende vinduespartier og den lave beplantning på skrænten. Furesøvej 17 A, 17B og 17C fremstår som én sammenhængende bebyggelse på grund af bygningernes placering helt ude på skræntkant, den store facadelængde, den korte afstand mellem bygningerne samt bygningernes ensartede fremtræden.

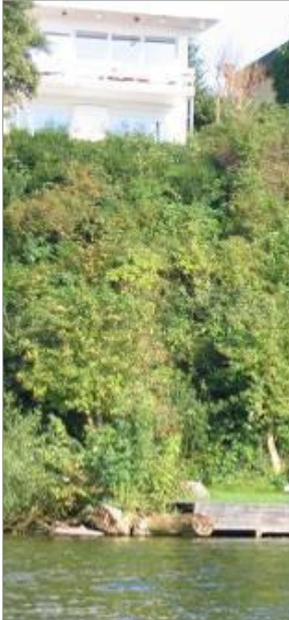
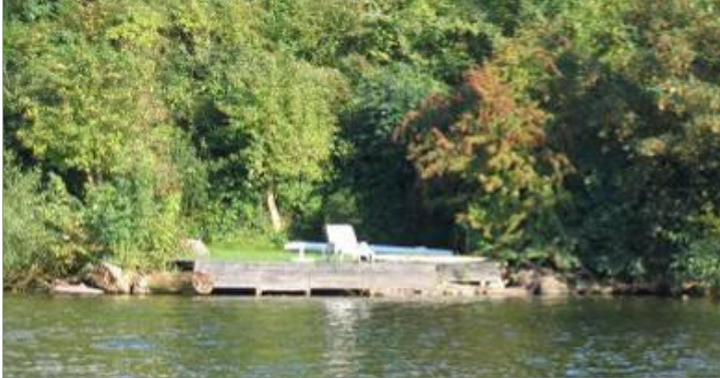
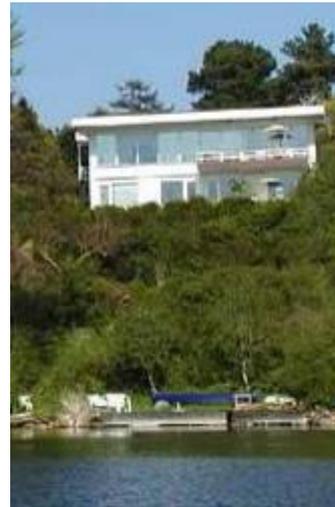
Furesøvej nr. 17C (matr. nr. 8qd, 8az og 8qc)

Bygningen er i 2 etager med fladt tag med stort udhæng med hvid sternkant. Facade mod Furesøen fremstår hvidmalet med terrasse på 1. sal og store panoramavinduer med hvide rammer. Opført i 1974. Bygningen er placeret helt ude på skræntkant og er særdeles synlig pga. den helt hvide facade, de store reflekterende vinduespartier og den lave beplantning på skrænten. Furesøvej 17 A, 17B og 17C fremstår som én sammenhængende bebyggelse på grund af bygningernes placering helt ude på skræntkant, den store facadelængde, den korte afstand mellem bygningerne samt bygningernes ensartede fremtræden.

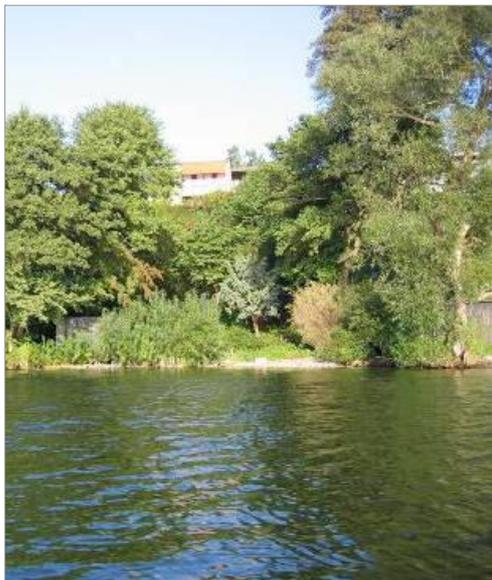
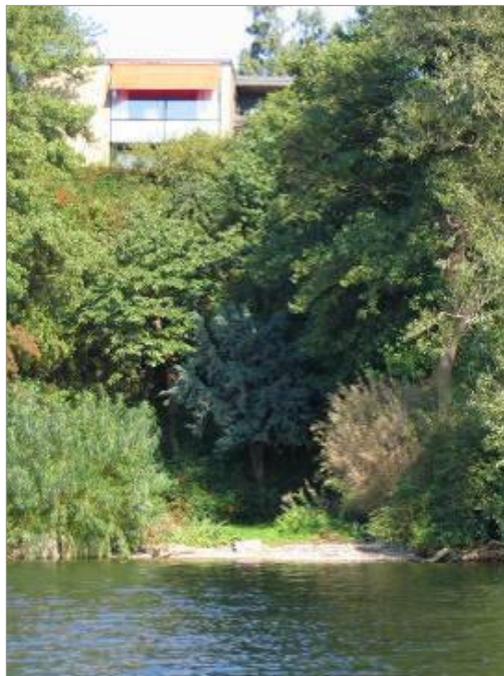
Furesøvej nr. 23 (matr. nr. 17ev)

Bygningen er i 2 etager med fladt tag. En del af facaden mod Furesøen er fremskudt. Facade mod Furesøen fremtræder i gule teglsten, og med stort vinduesparti i stuen og på 1. sal., kun opdelt af en bred lys udfyldning mellem vinduerne. Opført i 1958 og er præmieret af LTK i 1959. Bygningen er placeret bag skræntkant og kun en del af facaden fremstår synlig pga. træbeplantningen på skrænten.

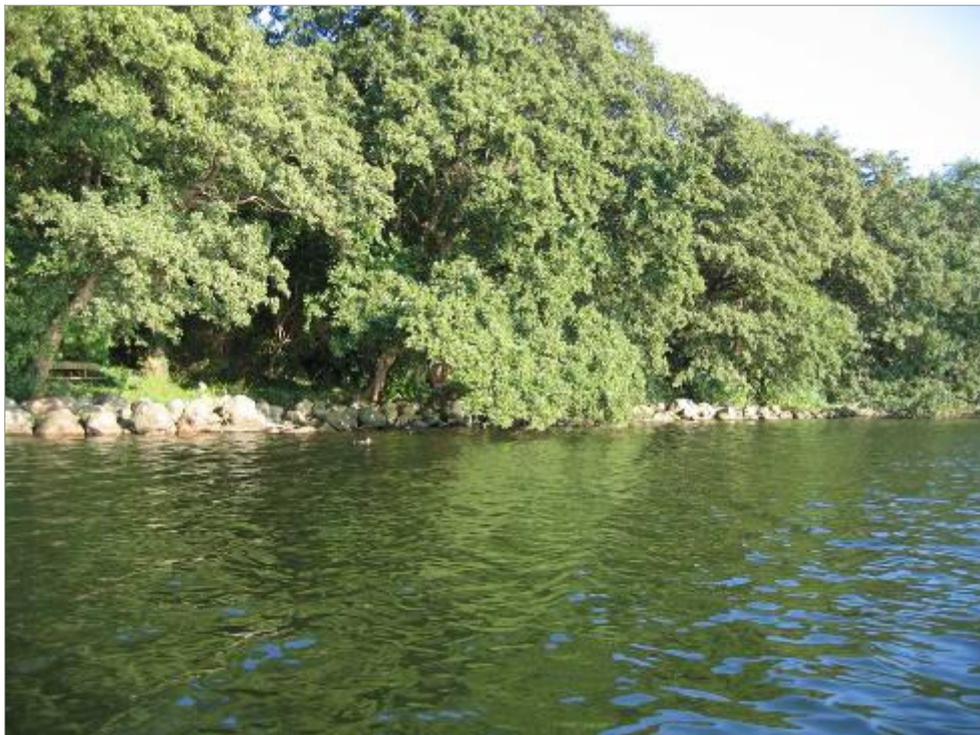
Furesøvej nr. 37 (matr. 29b) samt Furesøparken (matr. 29c)

Skrænt. (for matr. nr. 29c)
Som for nabogrunden, gælder det at skræntens terrænforløb ligger visuelt gemt væk, idet store og ældre løvtræer danner et langstrakt skovbryn samt at der under den ældre generation af træer, pibler yngre træer og buske frem. Skræntstigningen opleves dog ikke mindre af den grund, idet skovbrynet rejser sig op mod Furesøparken. Netop mængden af både høje og lave træer/buske, gør at et større stisystem ikke visuelt erkendes ude fra vandsiden.

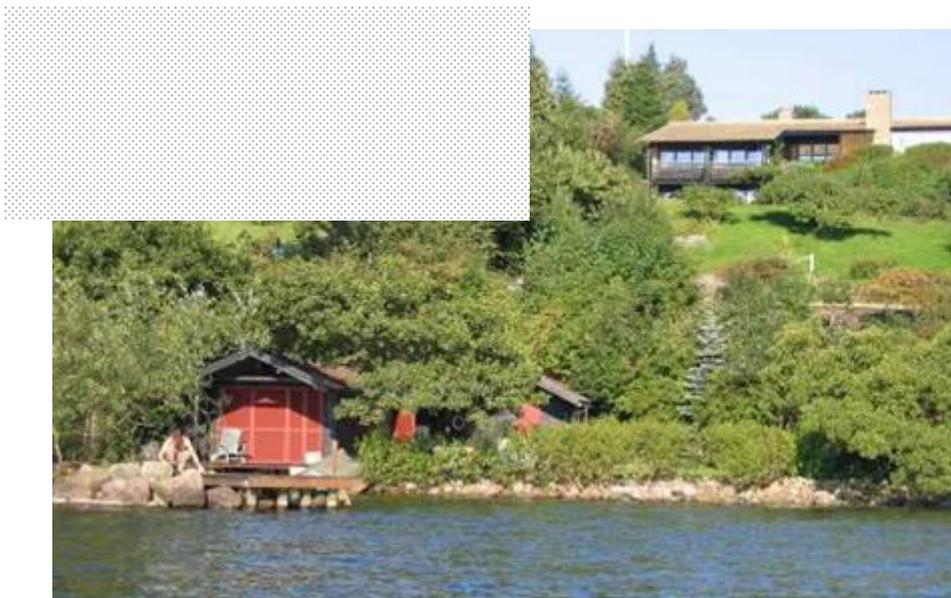
Furesøvænget nr. 7 (matr. 28g)

Bygningen er et længehus i 2 etager med delvis forskudt facade og markant skorsten. Facader er i gule teglsten med gennemgående vinduesbånd. Taget har en lav hældning og er beklædt med eternit. Facade mod Furesøen er langstrakt og har delvis mørk beklædning samt overdækkede balkoner. Opført i 1954 og præmieret af kommunen samme år. Bygningen er placeret langt tilbage på grunden. Bygningen fremstår meget synlig, dels fordi der stort set ingen bagvedstående træer er, og dels fordi stort set al vegetation mellem hus og vandkant er holdt nede i lav højde.

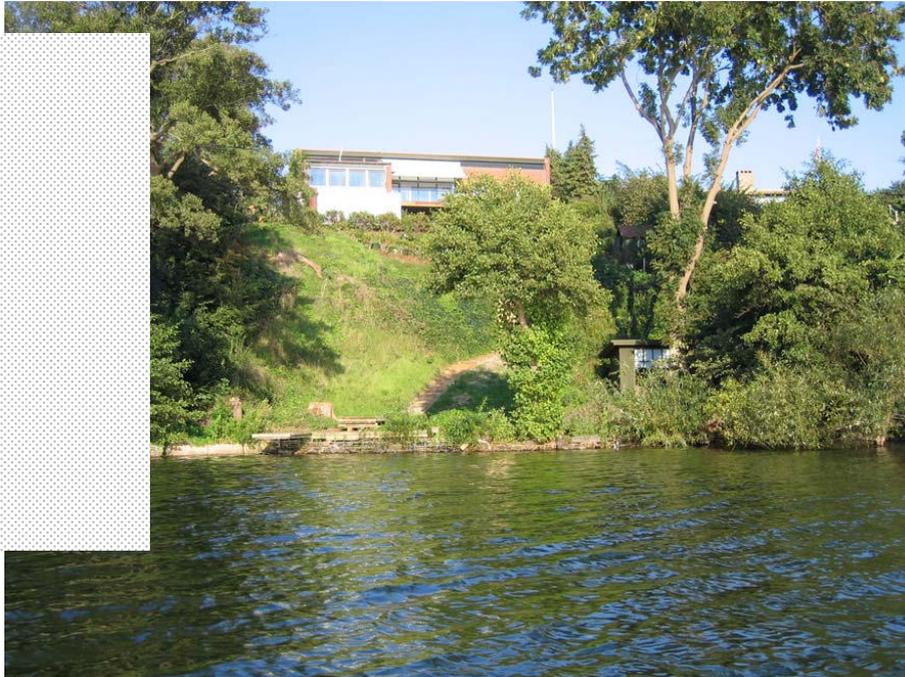
Furesøvænget nr. 10 (matr. 28f)

Bygningen er i 2 etager med fladt tag. Facade er i rødt teglsten. Facaden mod Furesøen er langstrakt og 2/3 del af består af glas, herunder en fremskudt bygningsdel. Opført i 1977. Bygningen ligger langt tilbage på grunden og fremstår meget synlig, dels fordi der ingen bagvedstående træer er, og dels fordi at stort set al vegetation mellem hus og vandkant er holdt nede i lav højde. De relative store vinduespartier fremstår reflekterende.

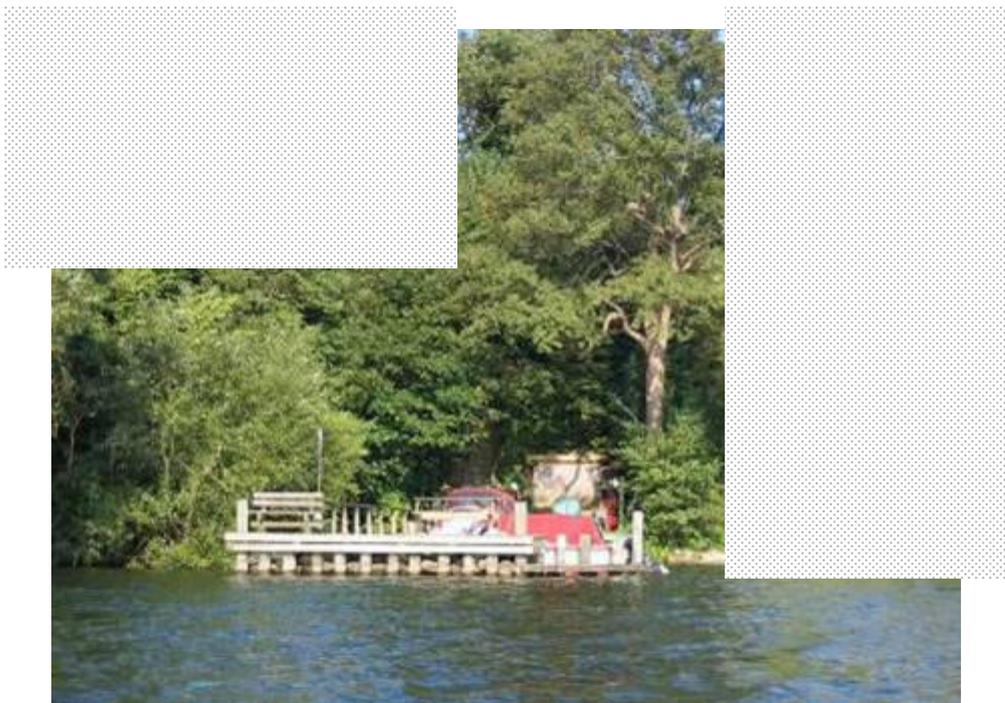
Furesøvænget nr. 999 (vejareal) (matr. 28ct)

For registreringen af Furesøvænget nr. 999, gælder det at arealet er noteret som vejareal af Kommunedata. Hvem der er bruger af området, har ej været muligt at få afdækket, men det er sandsynligvis en eller flere af beboerne i baglandet; enten fra Furesøvænget eller fra Birkevej.

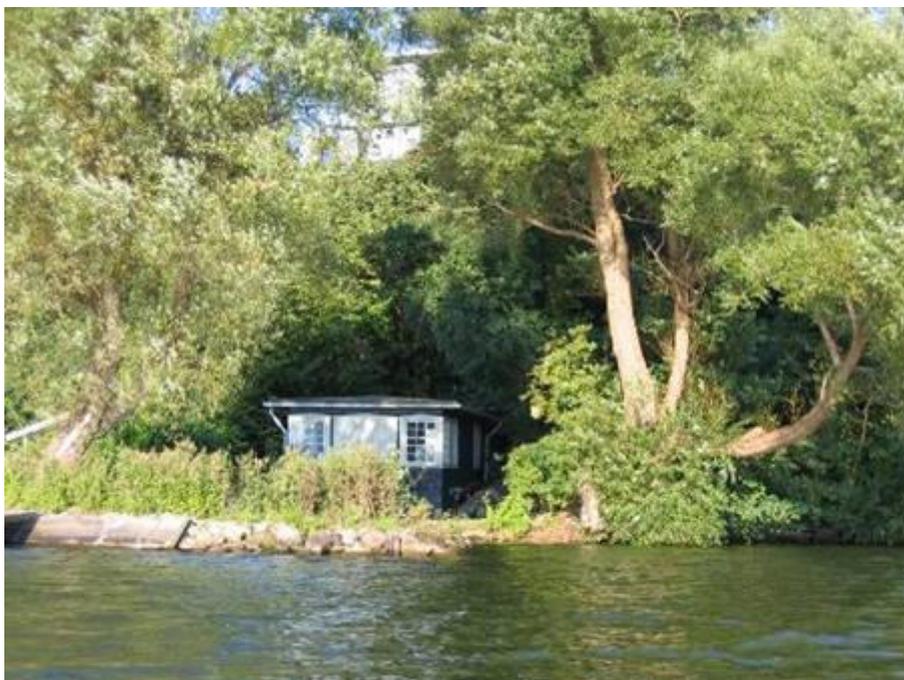
Birkevej nr. 9 (matr. 28gc, 28ga og 28bq)

Bygningen er 1½ etage med mørkegråt pyramidetag i tagpap. Toppen af pyramidetaget er en lanterne. Mod søen er der en bred kvist med fladt tag. Facader er hvidpudsede. Facaden ud mod Furesøen har store kvadratiske vinduespartier med lodrette poster. Bygningen er delvis kamufleret under løvperioden pga. de sorte tagflader og de store piletræer og rødler ved søbred.

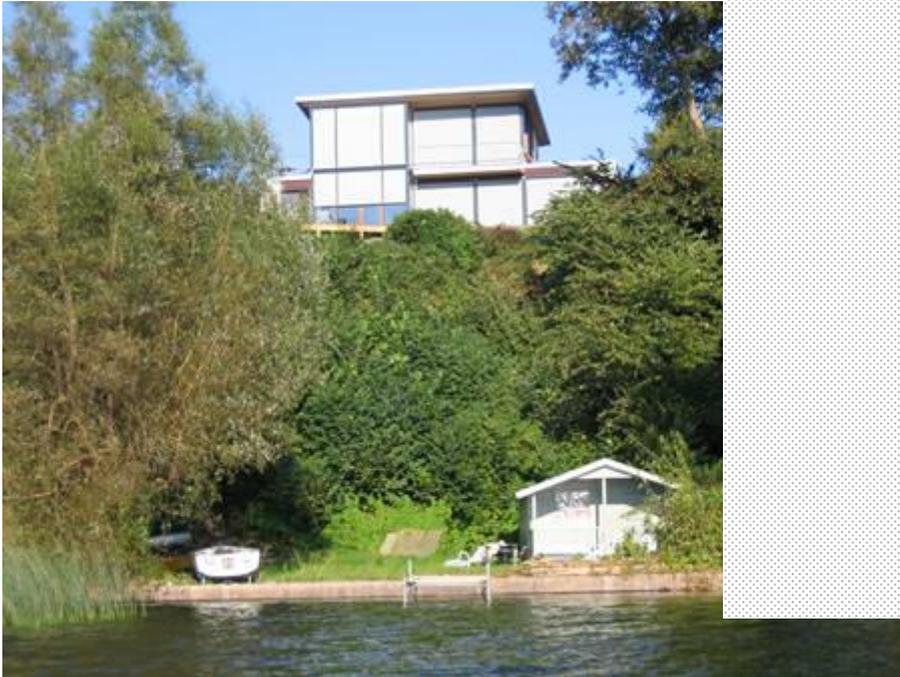
Birkevej nr. 13 (matr. 28fi)

Bygningen er i 2 etager med fladt tag. Ombygget i 2003. Huset fremtræder kvadratiske og symmetriske og den søvendte facade består udelukkende af store vinduespartier. Bygningen er placeret tæt på skrænttop og fremstår meget synlig, dels fordi der ingen bagvedstående træer er, og dels fordi at vegetation mellem hus og vandkant er i lav højde. De store vinduespartier fremtræder reflekterende.

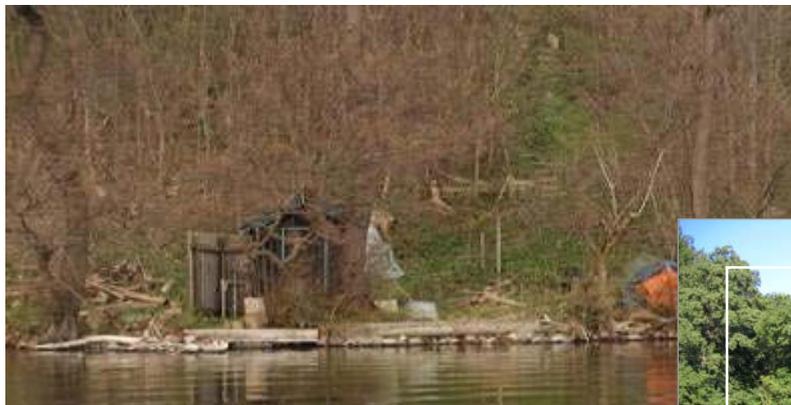
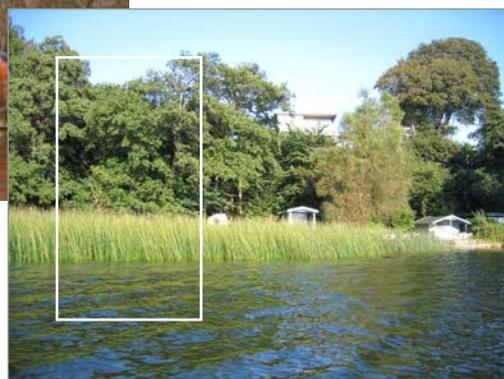
Birkevej nr. 17 (matr. 28fm) samt matrikelnumrene:

Note: For registreringen af disse 3 matrikler, gælder det at de alle er selvstændige ejendomme, at de i sep. 2006 alle var uidentificerbare fra søsiden pga. foranstående siv og at en reel registrering samt efterfølgende analyse ikke har været mulig at gennemføre.

Uden det foranstående bælte af sivgræsser, ville søbred og forstrand tage sig langt tydeligere ud, hvorfor et yderligt registreringsbesøg efter løvfald muligvis kan afdække de nyeste forhold, dersom der skulle være sket ændringer siden april 2005.

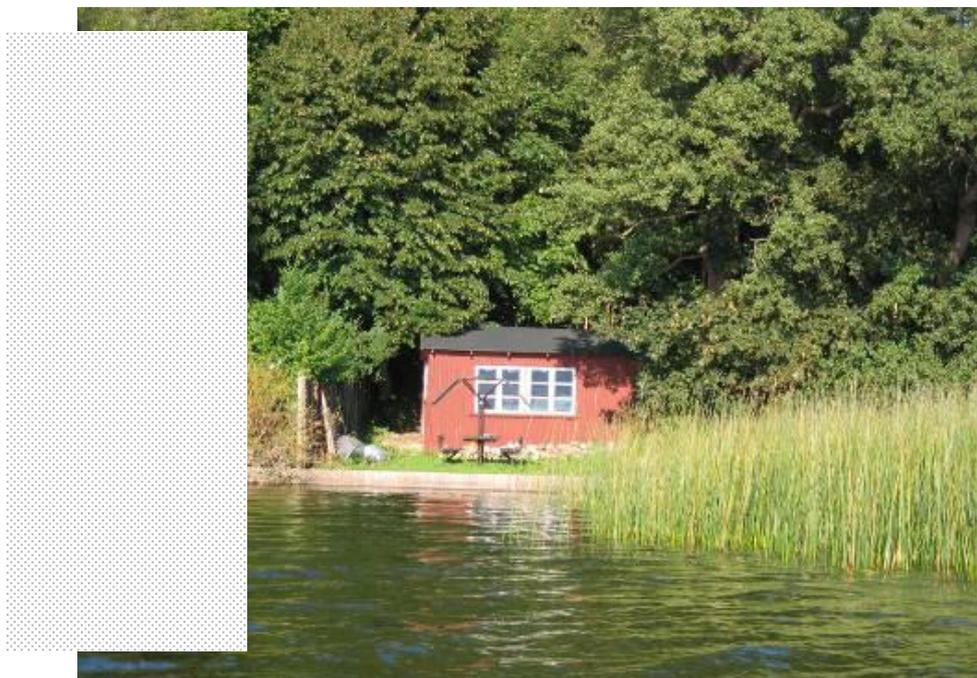
28gh (tilhører Birkevej nr. 12)

Matr nr. 28gh tilhører Birkevej 12 og denne boligen kan ikke ses fra søsiden, da denne er placeret bag Birkevej 16.

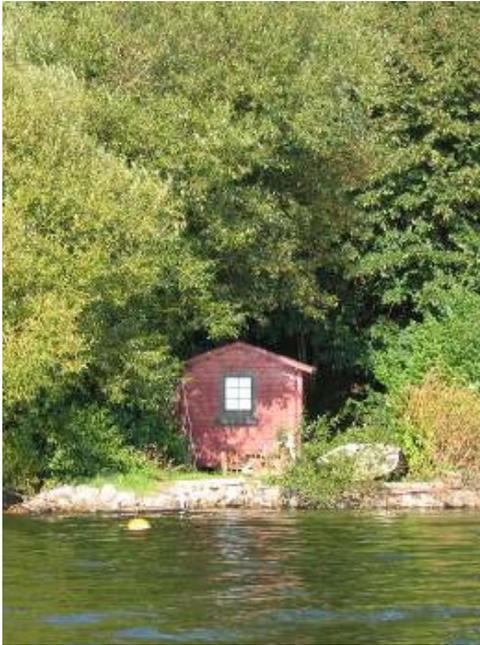
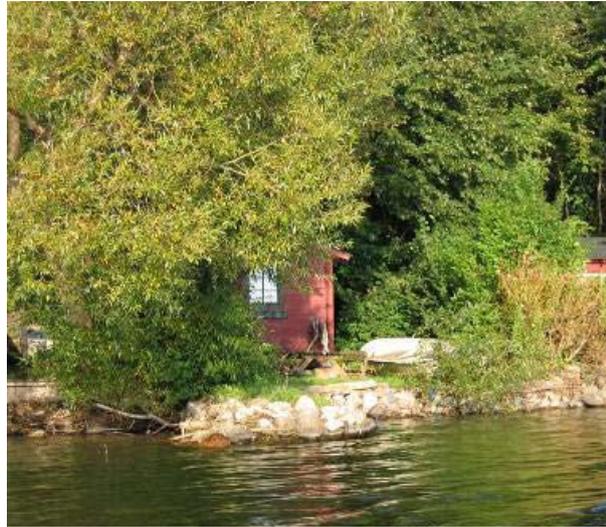
28gg (tilhører Furesøvej nr. 55)

Matr. Nr. 28gg tilhører Furesøvej 55. Boligen kan ikke ses fra søsiden, da den er beliggende bag Furesøvej 16.

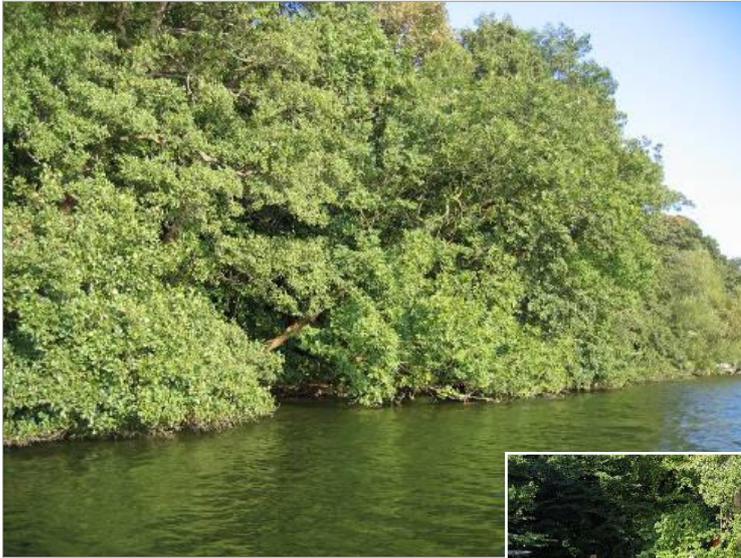
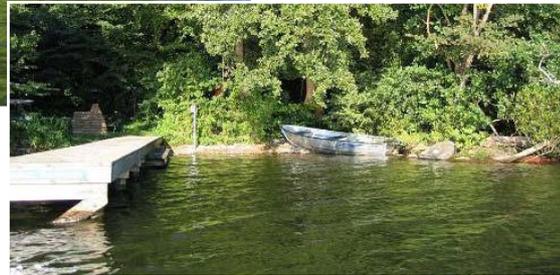
Gyvelholm (matr. nr. 27l, 2pø, 2bt og 2lf)

Note: Søbred, forstrand og skrænt har Status som fredskov.

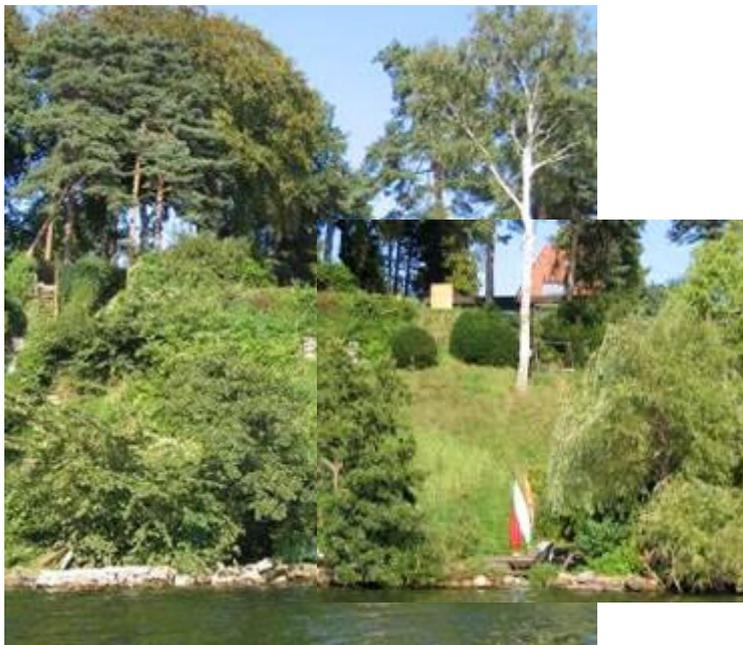
Furesøvej nr. 87B (matr. 2mæ, 2mz, 2mø, 2rg og 2rf)

Bredsikring: Kampe/grottesten, beton og træbolværk.

Søbredden fremstår tydeligt fra søsiden med sine kampe/grotttesten. Ligesom andre steder langs kysten, er der hér anvendt et breddsikringsmateriale der mængdemæssigt dels er visuelt dominerende og dels overdimensioneret i forhold til det forventelige vejrlig ved og omkring en sø som Furesøen.

Bygningen er i 1 etage med fladt tag. Huset er opført i 1973. Boligen er placeret bag et terrænknæk lige før skrænttop hvorfor det fremstår visuelt sløret fra søsiden.

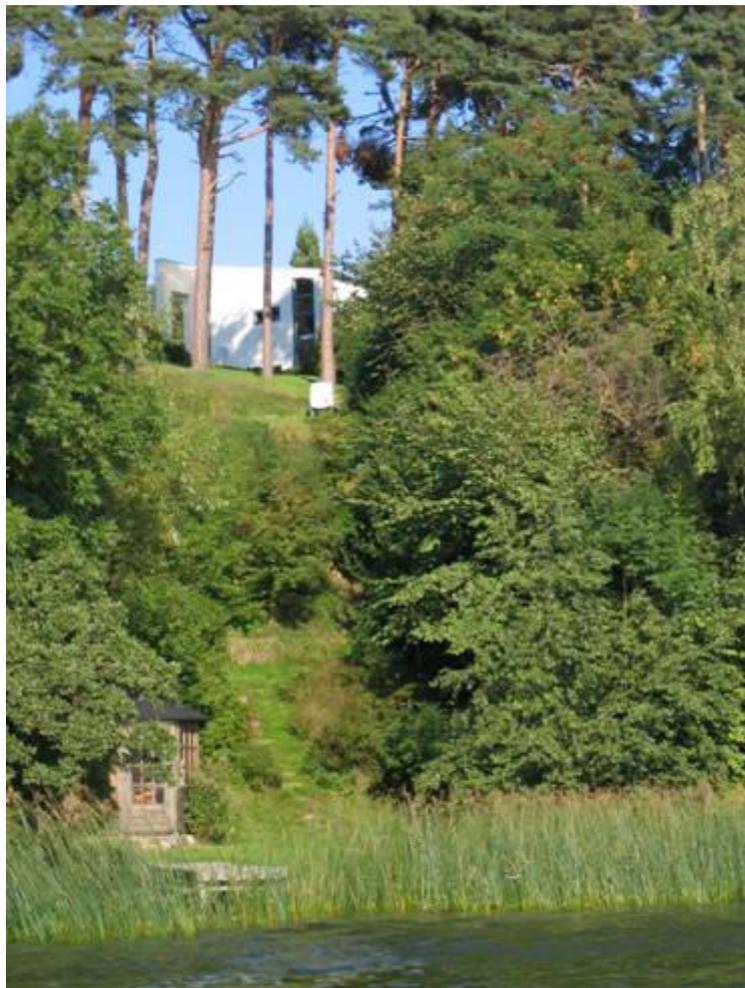
Furesølund nr. 16 (matr. 2ot, 2pæ og 2rq)

Huset er i 2 etager med fladt tag og hvidpudset facader. Gavle mod søen har et smalt vertikalt vinduesbånd. Opført i 1985. Fra en sydlig vinkel er huset visuelt gemt bag Furesølund 18. Huset er placeret lige over skrænttop og er delvis sløret af stammer fra de foranstående Skovfyr. Den hvide facade gør huset mere synligt.

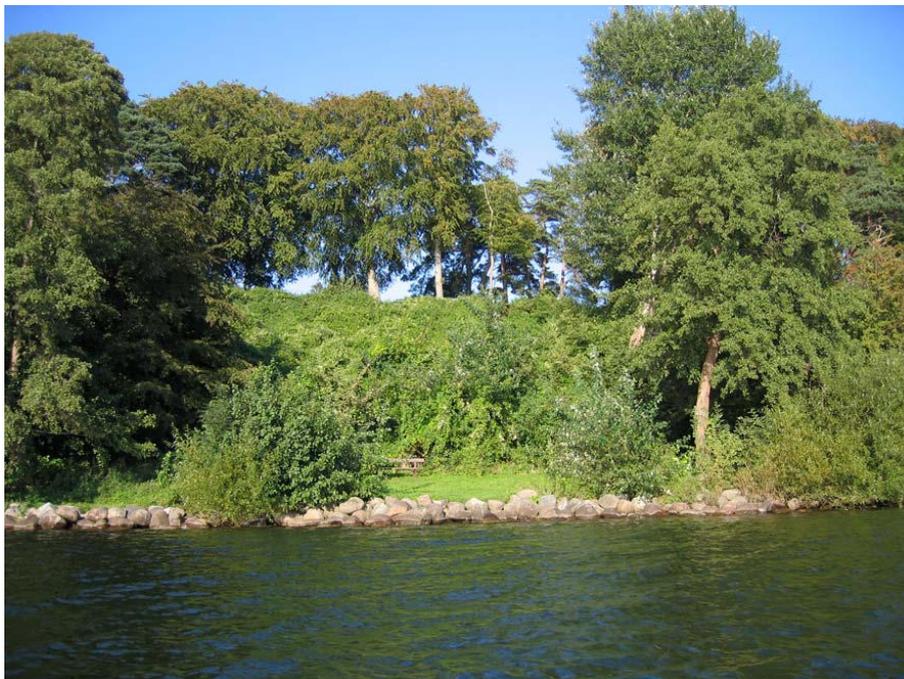
Furesøvej nr. 125B (matr. 2l, 2kl og 2qc)

Note: For delstrækning 6, gælder det at Lyngby-Taarbæk Kommune ejer det samlede område og at alle 3 matrikler indgår i den officielle betegnelse; Furesøvej nr. 125B. Arealet er offentligt tilgængeligt og har status som fredskov.

Den anlagte skovsti i stampet jord og udsigtsbænkene bærer præg af hyppigt publikumbrug, men fremstår samtidigt forsømt og med mangelfuld plejetilsyn.

Delstrækning 6 har en gennemgående visuel/biologisk problematisk bredsikring. Den mangelfulde pleje af især skræntbevoksningen samt en ikke tydelig landskabsarkitektonisk idé, har efterladt et ressourcefattigt udtryk.

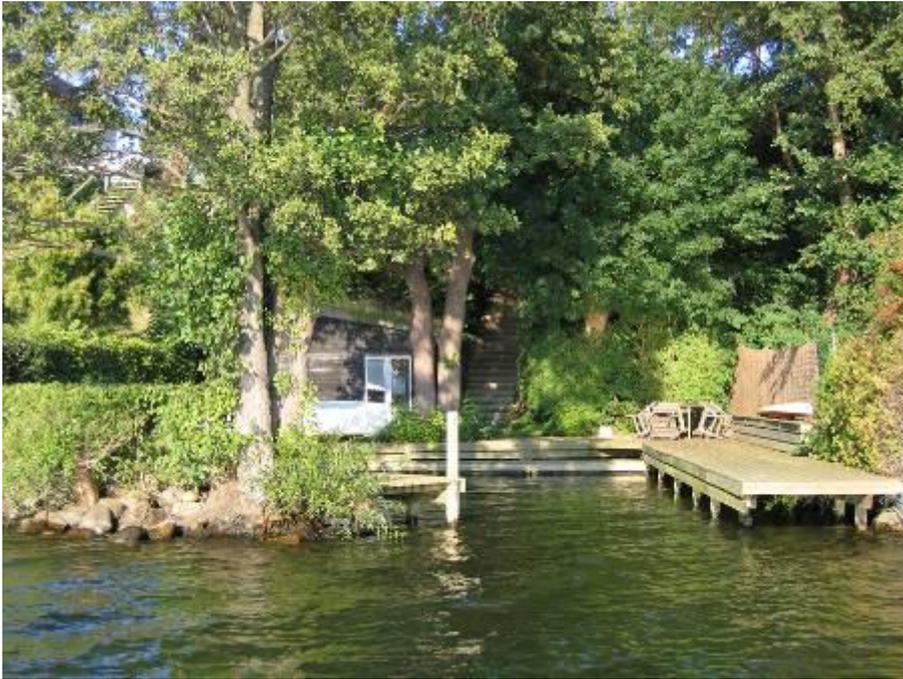
Furesøvej nr. 135 (matr. 2cs, 2kk og 2qt)

Note: Registreringen af søbred og forstrand er vanskeliggjort af et foranliggende havneanlæg. Derfor er der under denne gennemgang, valgt at supplere registreringen for søbred og forstrand med havneanlæg.

Boligbebyggelsen er ikke synlig fra vandsiden pga. skræntbevoksning.

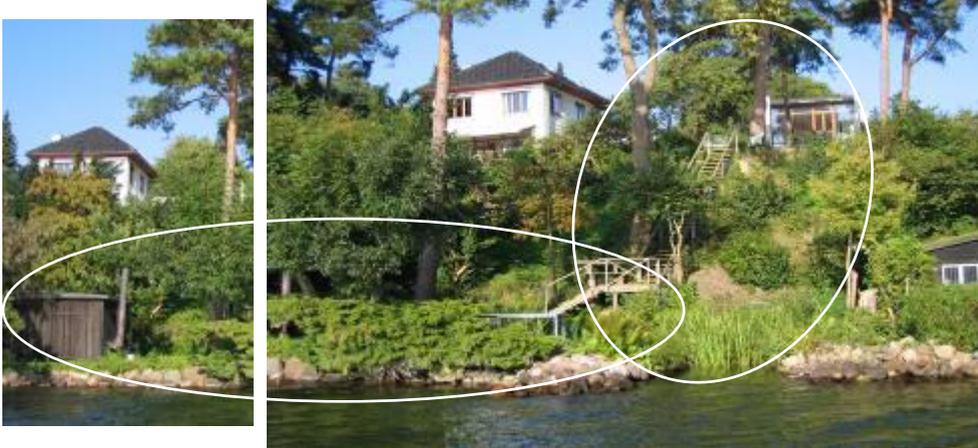
Furesøvej nr. 137A (matr. 2pk, 2pl og 2rt)

Note: Gældende for registreringen af Furesøvej nr.137A, er at skelgrænse samt fordeling af søbred/forstrand ind til Furesøvej nr. 137B ikke er åbenlys synlig (bortset fra skræntforløbet, hvor en hækbeplantning visuelt opdeler skellene) Der kan således være tale om et fælles område eller indbyrdes aftaler om "brugsret" til hinandens anlæg/bådebro. Desuden er registreringen af den oprindelige søbred vanskeliggjort af det foranliggende havneanlæg. Derfor er der under denne gennemgang, valgt at supplere registreringen for søbred og forstrand med havneanlæg, idet der ligeledes kan være tale om en mangeårig jordopfyldning mellem selve havneanlægget og den oprindelige søbred.

Bygningen er i 2 etager med fladt tag og gavl mod sø. Opført i 2005. Gavlen har store glaspartier. Huset er sløret af de foranstående fyrretræer, der også reducere refleksion fra vinduespartierne.

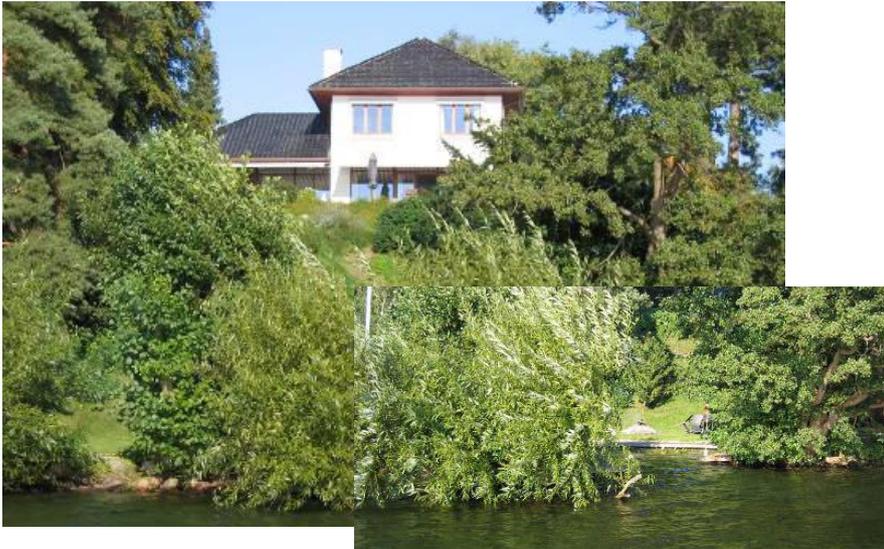
Furesøvej nr. 137B (matr. 2bv, 2ki og 2qn)

Note: Gældende for registreringen af Furesøvej nr.137B, er at skelgrænse samt fordeling af søbred/forstrand ind til Furesøvej nr. 137A ikke er åbenlys synlig (bortset fra skræntforløbet, hvor en hæk beplantning visuelt opdeler skellene) Der kan således være tale om et fælles område eller indbyrdes aftaler om "brugsret" til hinandens anlæg/bådebro. Desuden er registreringen af den oprindelige søbred vanskeliggjort af et foranliggende havneanlæg. Derfor er der under denne gennemgang, valgt at supplere registreringen for søbred og forstrand med havneanlæg, idet der ligeledes kan være tale om en mangeårig jordopfyldning mellem selve havneanlægget og den oprindelige søbred.

Mod søen fremstår huset i 2 etager og med en længe i 1 etage. Opført i 1902. Bygningerne er hvidpudset med sortglaseret tegltag. Bygningen i 2 etager har pyramidetag og 2 vinduer med 3 fag på 1 sal og et stort sammenhængende vinduesparti i stueetagen. Boligen er placeret tæt på skrænttop. Den hvide facade gør at huset fremtræder meget synlig.

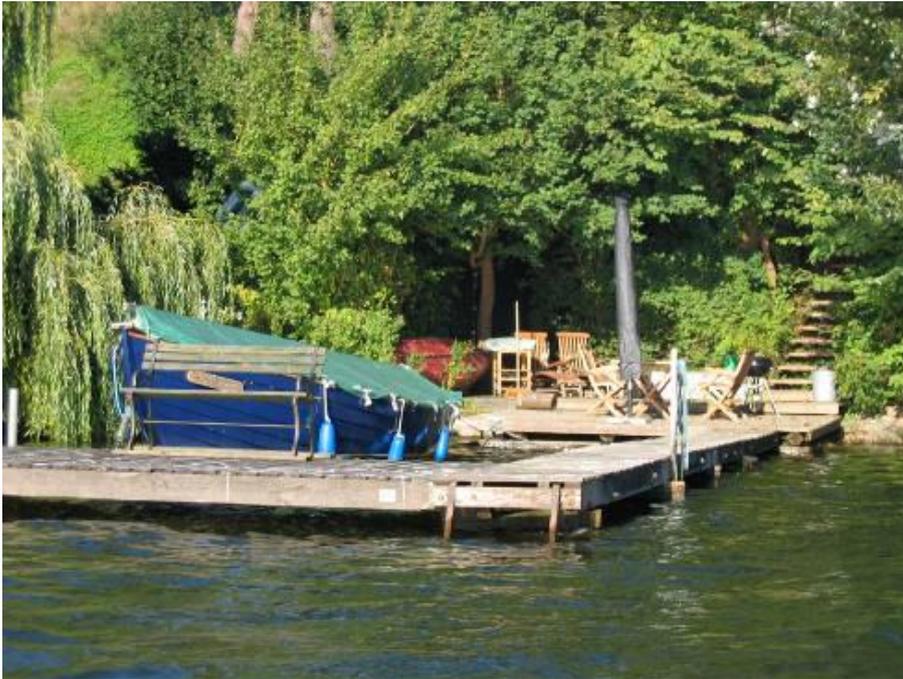
Furesøvej nr. 143A (matr. 2pe, 2kh og 2rr)

Note: Gældende for registreringen af Furesøvej nr.143A, er at størstedelen af den oprindelig søbred er udlagt til havneanlæg og er dermed ikke længere synlig, hvorfor der under denne gennemgang, er valgt at supplerer registreringen for søbred og forstrand med havneanlæg. Desuden er det ikke åbenlyst tydeligt hvor skellet ind til nabogrundene ligger i landskabet.

Huset er ikke synligt fra vandsiden, da det ligger bag 143 B.

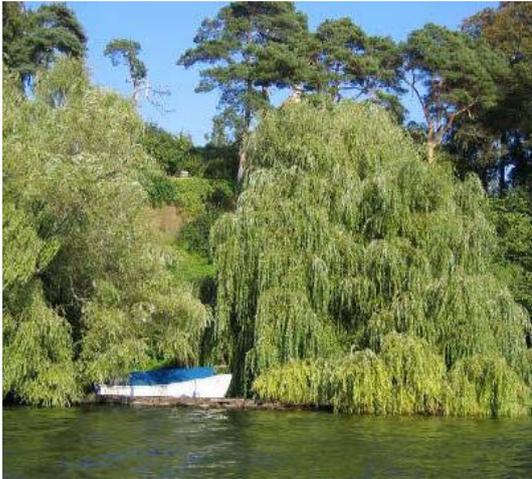
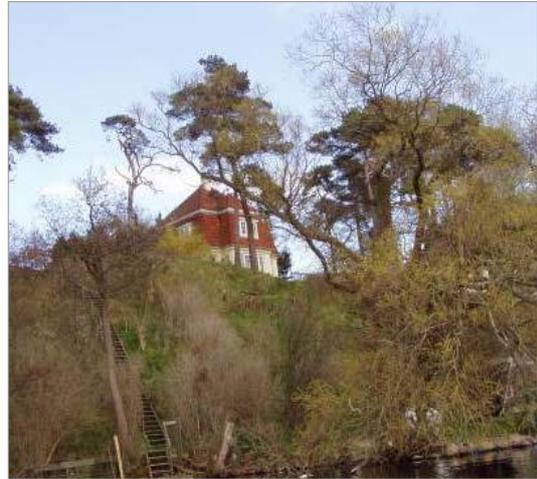
Furesøvej nr. 143B (matr. 2cb, 2kg og 2qr)

Note: Gældende for registreringen af Furesøvej nr.143B, er at størstedelen af den oprindelig søbred er udlagt til havneanlæg og er dermed ikke længere synlig, hvorfor der under denne gennemgang, er valgt at supplere registreringen for søbred med havneanlæg. Desuden er det ikke tydeligt hvor skellet ind til nabogrundene ligger i landskabet.

Huset er i 1 etager med høj mansardetage beklædt med røde tagsten. Facader fremstår pudset i lys gul nuance med småsprossede vinduer i 3 fag. Opført i 1911. Boligen er placeret tæt på skrænttop. Bygningen er delvis kamufleret under løvperioden pga. de ældre piletræer ved søbred og de spredte fyrretræer. De lyse facader og den høje 1. sal beklædt med røde teglsten, bidrager til at gøre huset synlig.

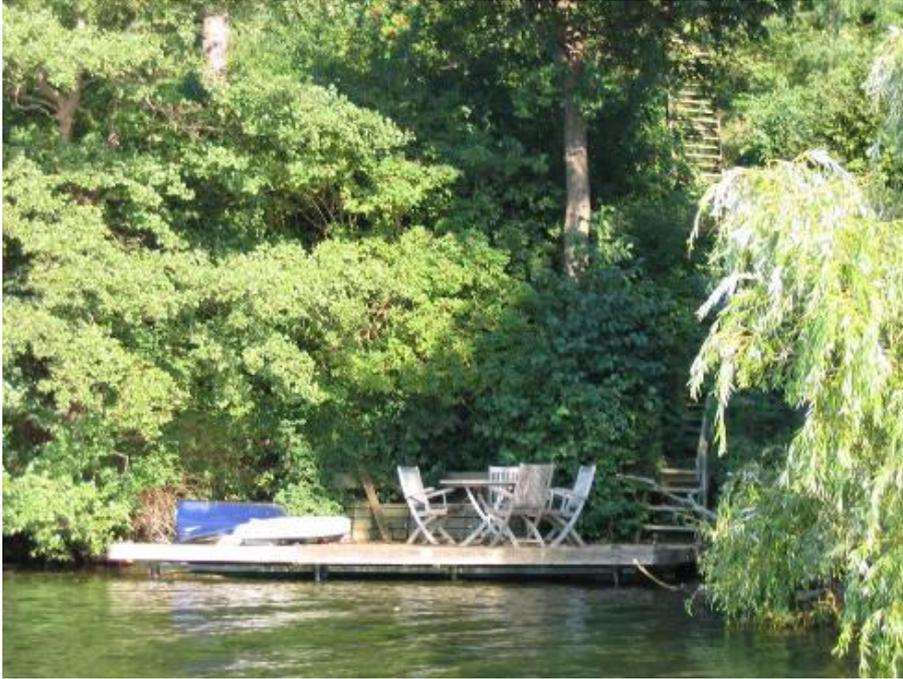
Furesøvej nr. 145A (matr. 2ca, 2kf, 2oo, 2qp, 2qq og 2ro)

Note: Søbredden, forstranden og træterrassen er ikke visuelt adskillelige, hvorfor de er registreret og analyseret samtidigt. Forstrandsstykket er smalt og ned til 1m i bredden, og en identificerbar linie mellem forstrand og skræntfod er vanskelig genkendelig.

Huset er i 1½ etagers hus med gavl mod sø. Facader er i gule mursten og taget er beklædt med røde teglsten. Opført i 1981. Bygningen er placeret tilbage trukket fra skrænttop og kan derfor næsten ikke ses fra vandsiden.

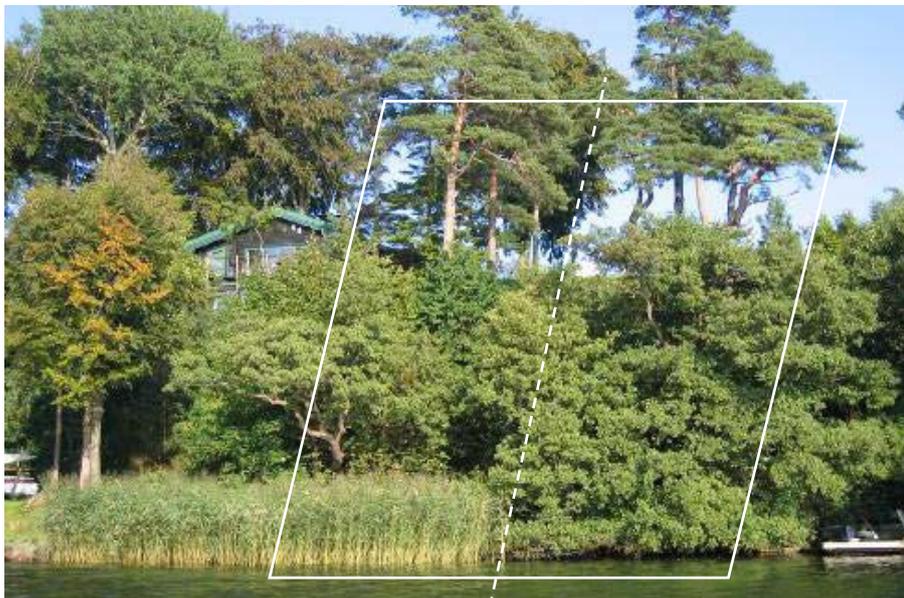
Furesøvej nr. 145B (matr. 2om, 2op, 2oq, 2rm og 2rp) og
Furesøvej nr. 147A (matr. 2oi, 2ol, 2on, 2or, 2rl, og 2rn)

Note: For disse 2 ejendomme, gælder det at de er slået sammen til en samlet registrering og en analyse, da skelgrænsen mellem de 2 ejendomme ikke er identificerbar samt at de fysiske og visuelle forhold er identiske.

Husene er i 1½ etagers hus med gavl mod sø. Facader er i gule mursten og taget er beklædt med røde teglsten. Opført i 1981. Bygningerne er placeret tilbage trukket fra skrænttop og kan derfor næsten ikke ses fra vandsiden.

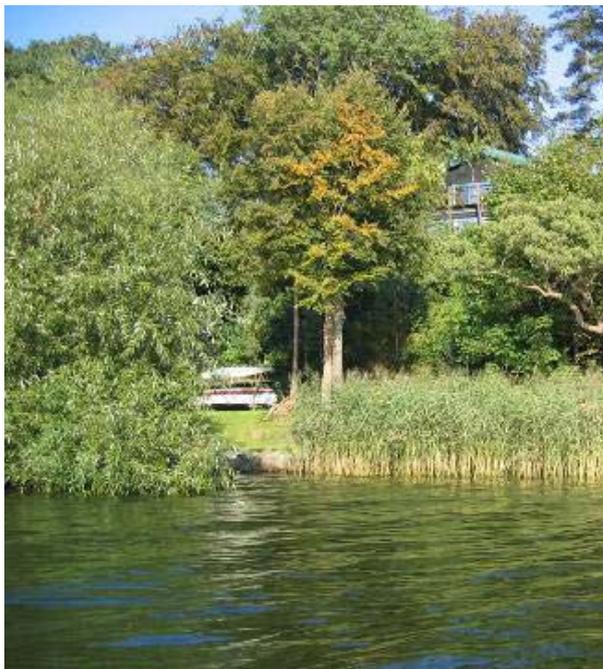
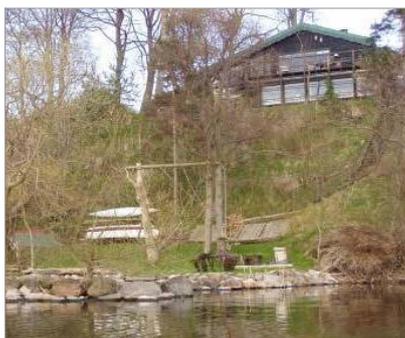
Furesøvej nr. 147B (matr. 2bz, 2ke og 2qo)

Note: For registreringen af søbred gælder det, at der er anlagt en foranliggende havn, hvorfor disse 2 elementer bliver registreret og analyseret samlet. Derudover gælder det, at skelgrænsen ind til Furesøvej nr. 147A ikke er synlig i landskabet.

Bygningen er et bjælkehus i 2 etager med meget bred gavl mod søen. Huset er malet i en mørk nuance. Huset har gennemgående vinduesbånd på begge etager og en søvendt terrasse på 1. sal. Opført i 1922. Boligen er placeret tæt på skrænttop. Huset er synligt fra søsiden, men fremstår på trods af sin store længde ikke markant synlig pga. facadens mørke farve.
