Furesøkysten

Registrering og analyse af landskabet mellem
Frederiksdals Jorde og Kaningården

1. februar 2007

Lyngby-Taarbæk Kommune

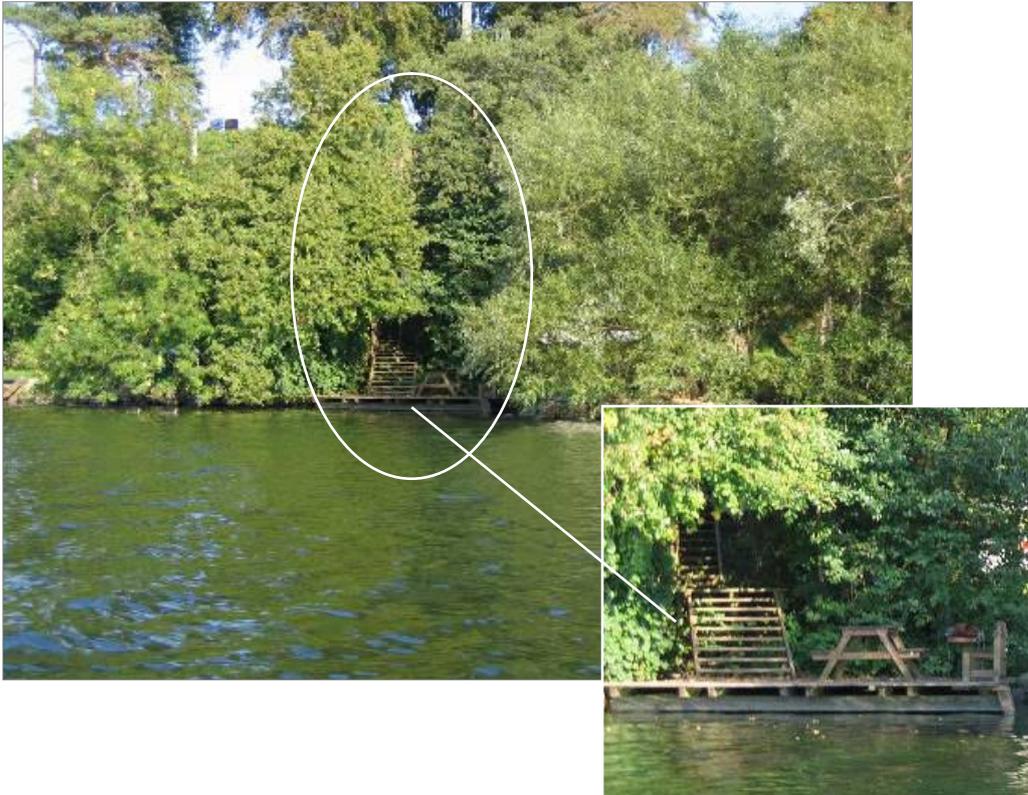
Furesøvej nr. 151A+B (matr. 2pi, 2kd og 2rs)

Note: For registreringen af Furesøvej nr. 151, gælder det at der både er en 151A og en 151B. Der er derfor tale om 2 selvstændige ejerlejligheder, men om begge ejere har adgang til faciliteterne nede ved søbred, vides ej. Derudover er søbred anlagt med en træterrasse i hele sin længde, hvorfor det er valgt at registrere og analysere søbred og træterrasse samlet. Skelgrænser ind til naboerne på begge sider, er ej åbenlyst tydelige.

Bygningen ligger tilbagetrukket fra skrænttop og er ikke synlig fra vandsiden.

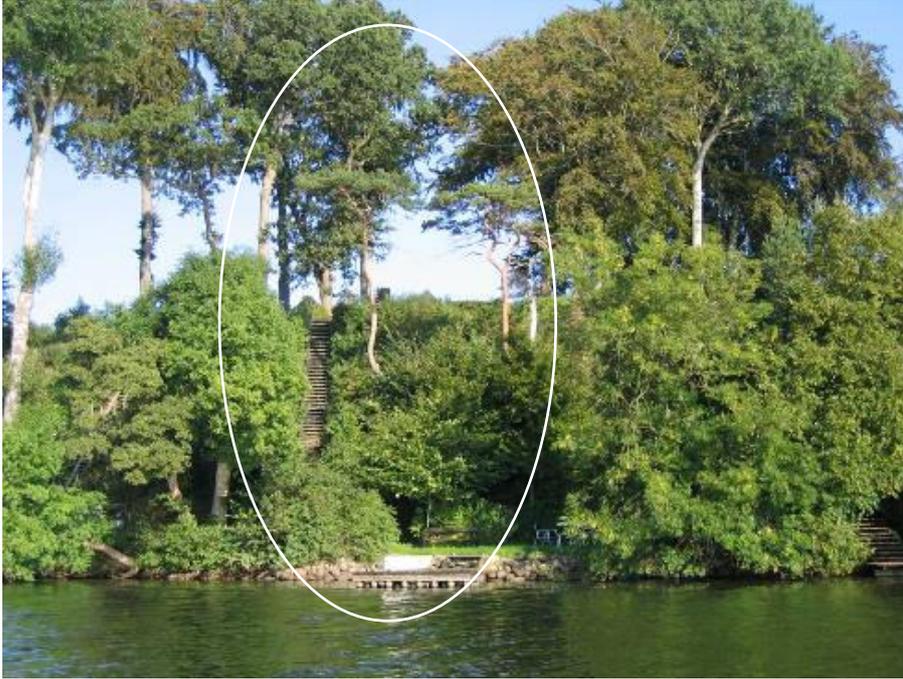
Furesøhøj nr. 5 (matr. 2pu, 2kc og 2po)

Huset er i 1½ etage med gavl mod Furesøen. Facader er i røde tegl og taget er beklædt med i røde teglsten. Opført i 1996. Bygningen ligger tilbagetrukket fra skrænttop og er ikke umiddelbar synlig fra vandsiden, men set længere ude fra søen, ses huset tydeligt dels fordi der ingen bagvedstående træer er, og dels pga. den manglende træbeplantning på skrænten.

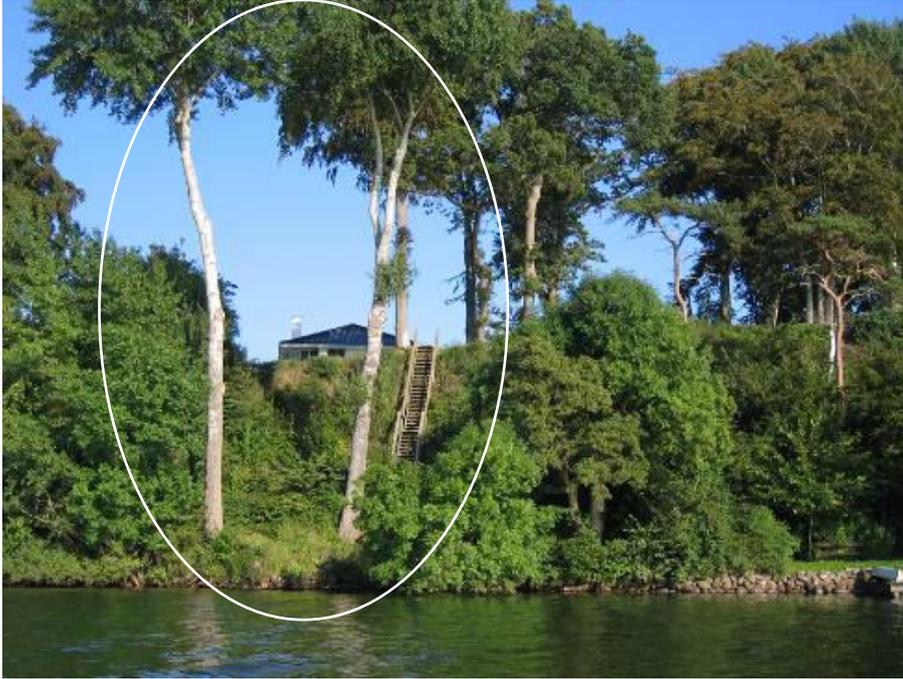
Furesøhøj nr. 7 (matr. 2pv, 2py og 2pn)

Huset er i kvadratisk og i 2 etager med sortglaseret teglsten, lagt som pyramidetag. Facader fremstår hvide. Opført i 1996. Bygningen ligger tilbagetrukket fra skrænttop, men 1. sal er synlig, dels fordi der ingen bagvedstående træer er, og dels pga. den manglende træbeplantning på skrænten.
