## VIRUMGÅRD

## Lyngby - Taarbæk Kommune

Rækkehusregistrering efter SAVE-metoden  
september 2005

**Bebyggelse:** Virumgård/  
**Bolig:** Astilbehaven 1

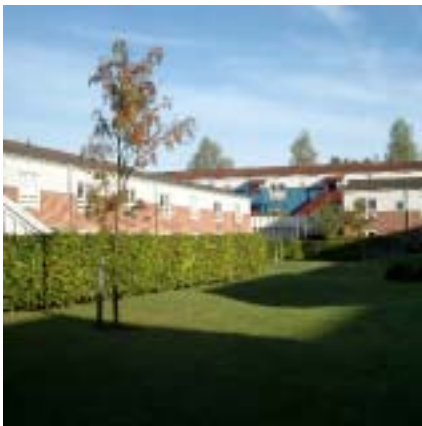
*Dahliahaven, haverum set mod nord*

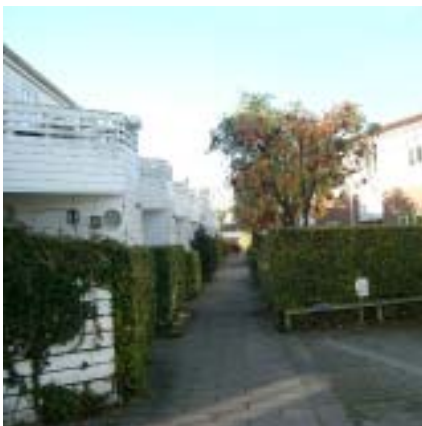
*Dahliahaven, boligstræde set mod syd*

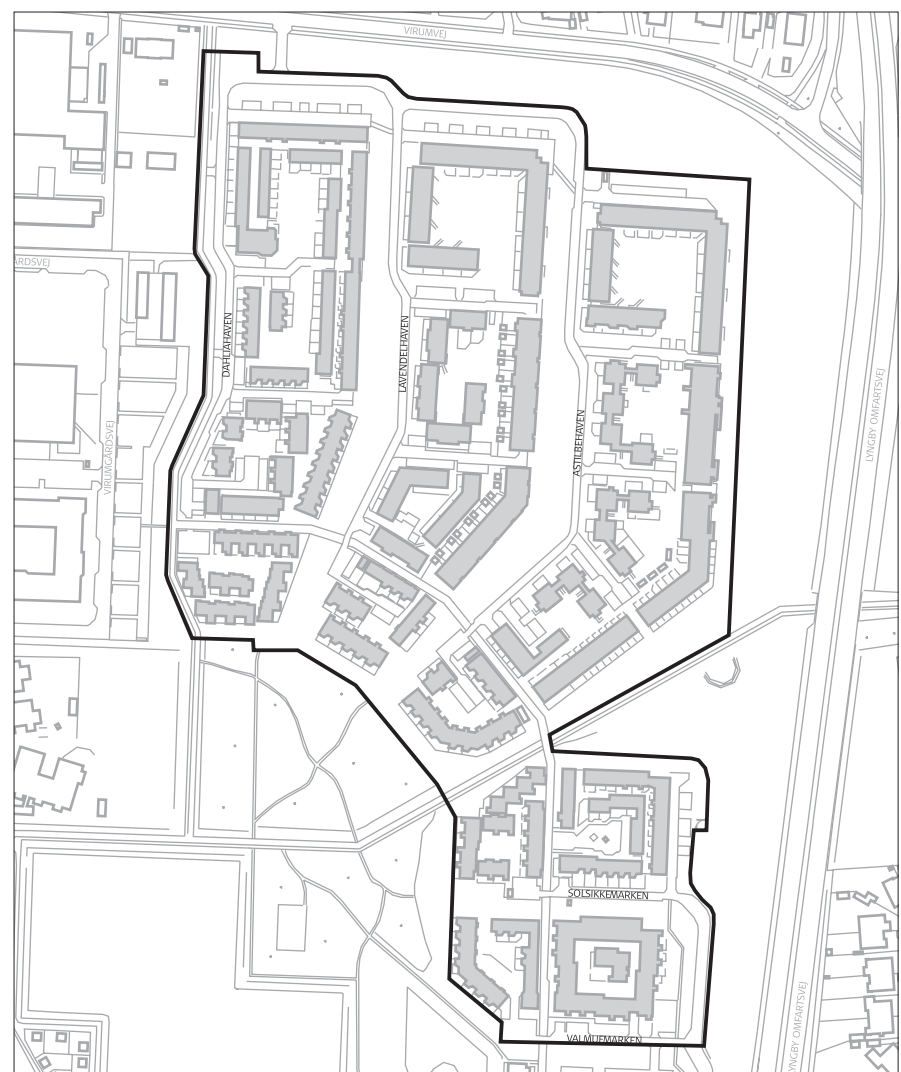
*Virumgård, mål 1:4.000*

Bebyggelsen er fordelt på 3 større enklaver mod nord og 2 mindre enklaver mod syd. Enklaverne adskilles af grønne kiler, der munder ud i et større, fælles grønt areal mod sydvest. Området trafikbetjenes med blinde veje, der har indkørsel dels fra Virumvej og dels fra Hum-

meltoftevej. Parkering sker dels på små, spredte parkeringspladser i den lavere del af bebyggelsen og dels i parkeringsetager under den højeste del af bebyggelsen i de 3 større enklaver. Hele området afskærmes mod Virumvej og Lyngby Omfartsvej af en beplantet støjvold. Et overordnet stisystem binder enklaverne sammen og giver adgang

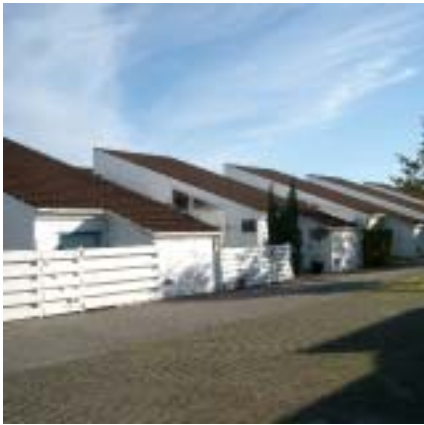
*Dahliahaven, kædehuse set mod øst*

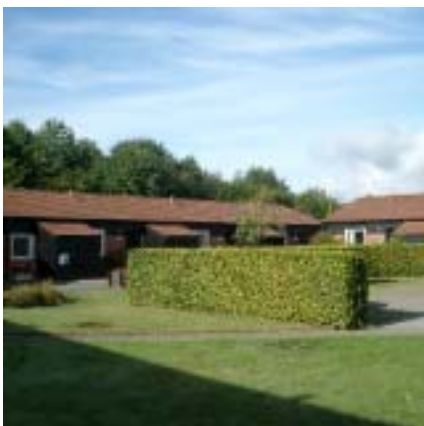
*Astilbehaven, rækkehuse set mod syd*

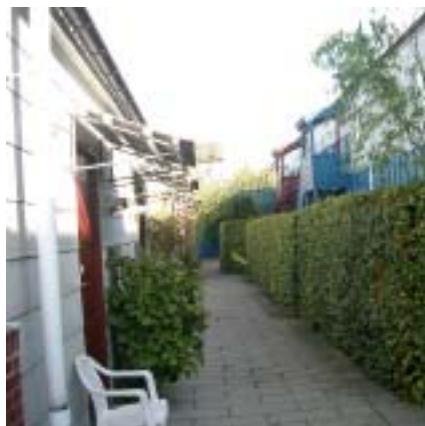
*Solsikkemarken, set oven på parkeringsetage*

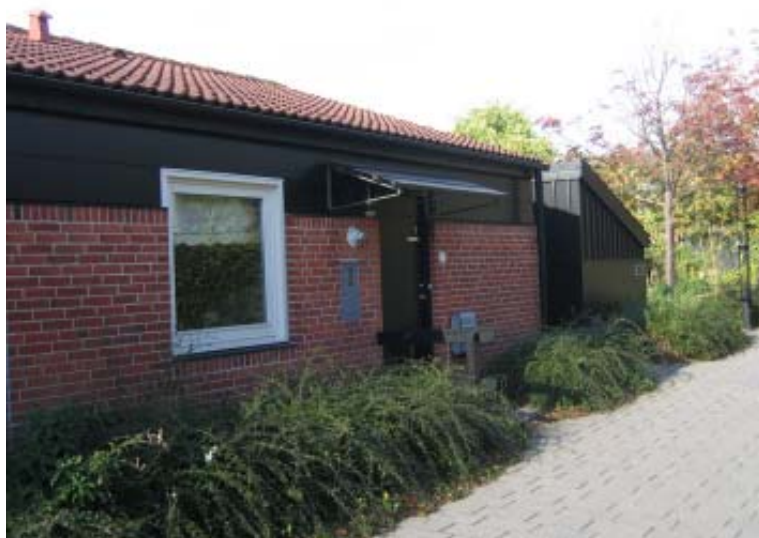
**Bebyggelse:** Virumgård/  
**Bolig:** Astilbehaven 2

Rækkehusbebyggelse i 1 etage dels i rød tegl og dels sort pladebeklædning med mindre udbygninger også i sort pladebeklædning. Diverse installationsbokse omkring indgangspartiet skæmmer.

God. Tagene forvirrer og ser kedelige ud.

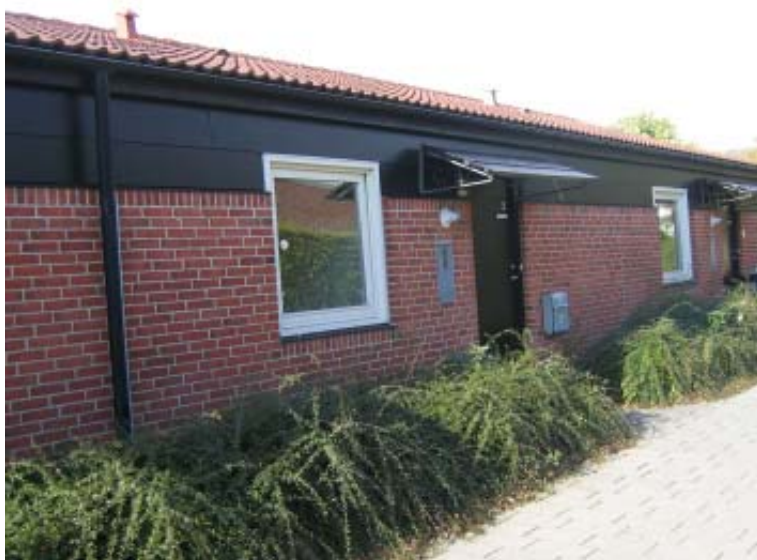
**Bebyggelse:** Virumgård/  
**Bolig:** Astilbehaven 3

Rækkehusbebyggelse i 1 og 2 etager dels i rød tegl og dels sort pladebeklædning med mindre udbygninger også i sort pladebeklædning. Diverse installationsbokse omkring indgangspartiet skæmmer.

God. Tagene forvitret og ser kedelige ud.

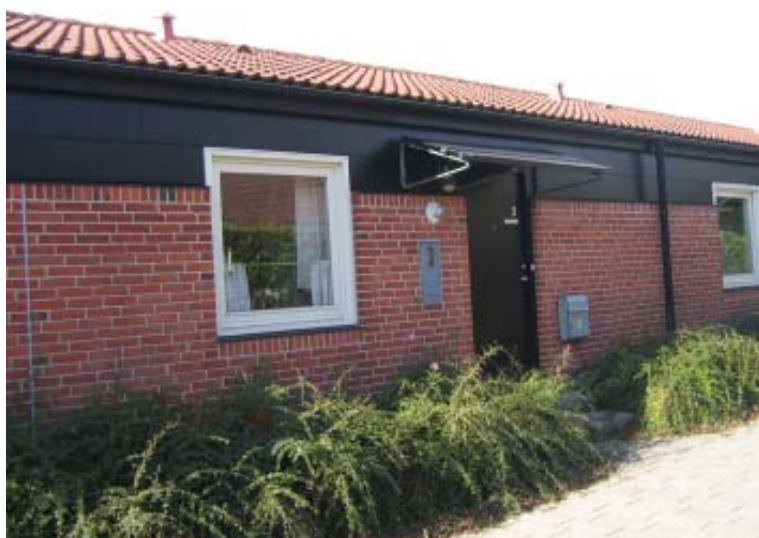
**Bebyggelse:** Virumgård/  
**Bolig:** Astilbehaven 4

Rækkehusbebyggelse i 1 etage dels i rød tegl og dels sort pladebeklædning med mindre udbygninger også i sort pladebeklædning. Diverse installationsbokse omkring indgangspartiet skæmmer.

God. Tagene forvitret og ser kedelige ud.

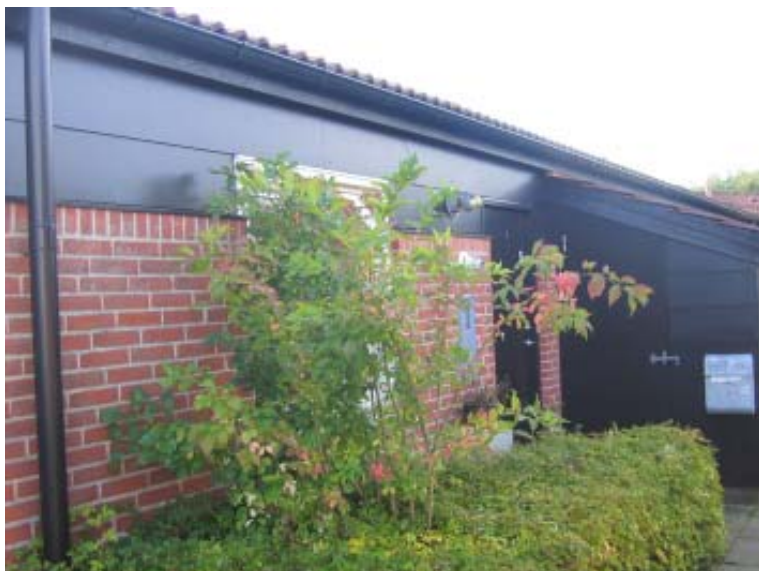
**Bebyggelse:** Virumgård/  
**Bolig:** Astilbehaven 5

Rækkehusbebyggelse i 1 og 2 etager dels i rød tegl og dels sort pladebeklædning med mindre udbygninger også i sort pladebeklædning. Diverse installationsbokse omkring indgangspartiet skæmmer.

God. Tagene forvirrer og ser kedelige ud.

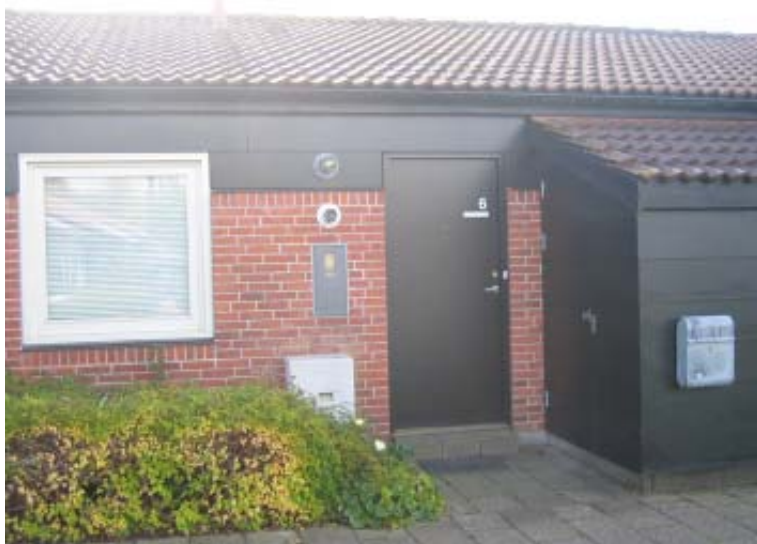
**Bebyggelse:** Virumgård/  
**Bolig:** Astilbehaven 7

Rækkehusbebyggelse i 1 og 2 etager dels i rød tegl og dels sort pladebeklædning med mindre udbygninger også i sort pladebeklædning. Diverse installationsbokse omkring indgangspartiet skæmmer.

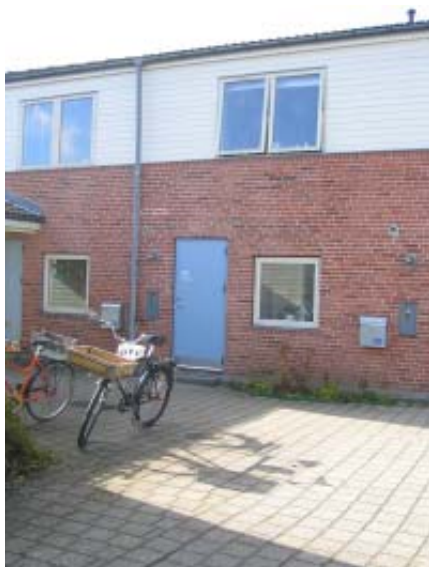
**Bebyggelse:** Virumgård/  
**Bolig:** Astilbehaven 30

Stilfærdig rækkehusbebyggelse i 1 og 2 etager i rød tegl. På facaden af de to-etages bygninger er der hvidmalet træbeklædning fra 1. sals vinduer og op. Indgangsdøre er malet lyseblå.

Ingen umiddelbart synlige ændringer.

God.

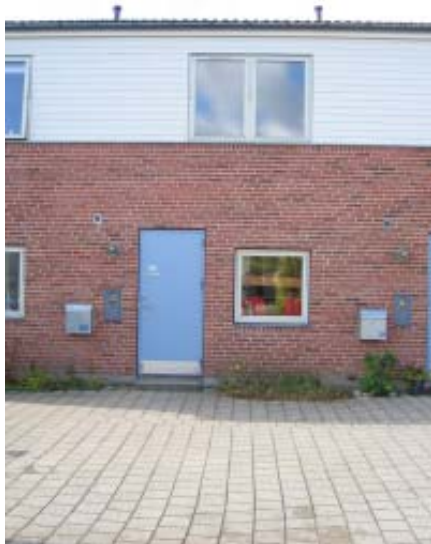
**Bebyggelse:** Virumgård/  
**Bolig:** Astilbehaven 31

Stilfærdig rækkehusbebyggelse i 1 og 2 etager i rød tegl. På facaden af de to-etages bygninger er der hvidmalet træbeklædning fra 1. sals vinduer og op. Indgangsdøre er malet lyseblå.

Ingen umiddelbart synlige ændringer.

God.

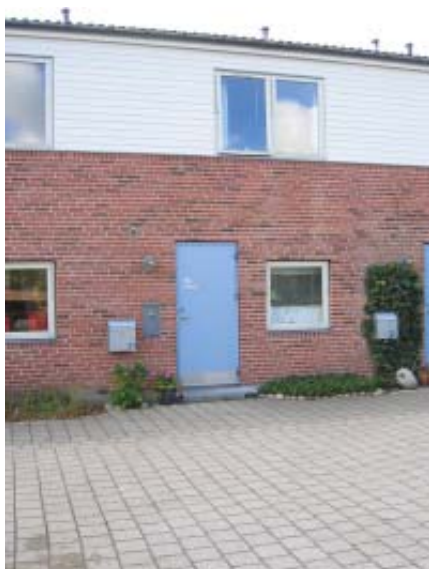
**Bebyggelse:** Virumgård/  
**Bolig:** Astilbehaven 32

Stilfærdig rækkehusbebyggelse i 1 og 2 etager i rød tegl. På facaden af de to-etages bygninger er der hvidmalet træbeklædning fra 1. sals vinduer og op. Indgangsdøre er malet lyseblå.

Ingen umiddelbart synlige ændringer.

God.

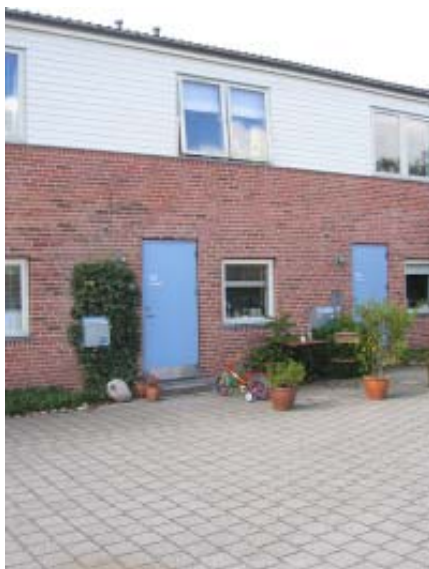
**Bebyggelse:** Virumgård/  
**Bolig:** Astilbehaven 33

Stilfærdig rækkehusbebyggelse i 1 og 2 etager i rød tegl. På facaden af de to-etages bygninger er der hvidmalet træbeklædning fra 1. sals vinduer og op. Indgangsdøre er malet lyseblå.

Ingen umiddelbart synlige ændringer.

God.

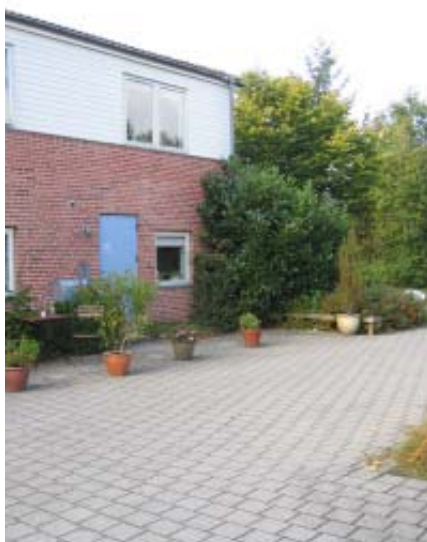
**Bebyggelse:** Virumgård/  
**Bolig:** Astilbehaven 47

Stilfærdig rækkehusbebyggelse i 1 og 2 etager i rød tegl. På facaden af de to-etages bygninger er der hvidmalet træbeklædning fra 1. sals vinduer og op. Indgangsdøre er malet lyseblå.

Ingen umiddelbart synlige ændringer.

God.

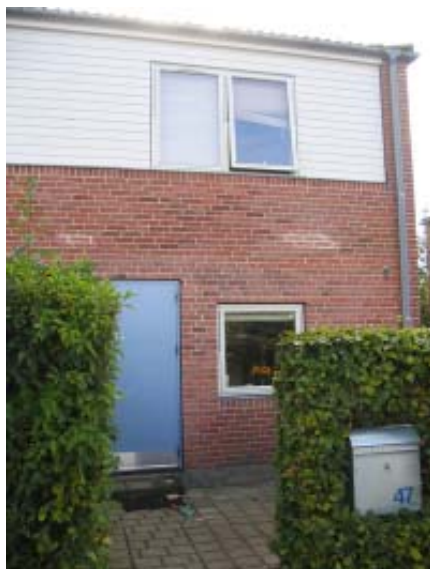
**Bebyggelse:** Virumgård/  
**Bolig:** Astilbehaven 48

Stilfærdig rækkehusbebyggelse i 1 og 2 etager i rød tegl. På facaden af de to-etages bygninger er der hvidmalet træbeklædning fra 1. sals vinduer og op. Indgangsdøre er malet lyseblå.

Ingen umiddelbart synlige ændringer.

God.

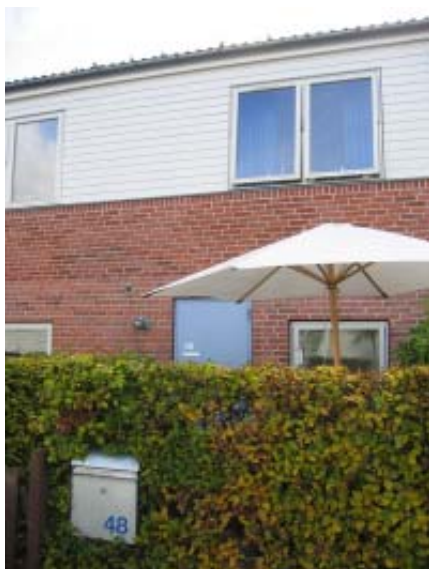
**Bebyggelse:** Virumgård/  
**Bolig:** Astilbehaven 49

Stilfærdig rækkehusbebyggelse i 1 og 2 etager i rød tegl. På facaden af de to-etages bygninger er der hvidmalet træbeklædning fra 1. sals vinduer og op. Indgangsdøre er malet lyseblå.

Ingen umiddelbart synlige ændringer.

God.

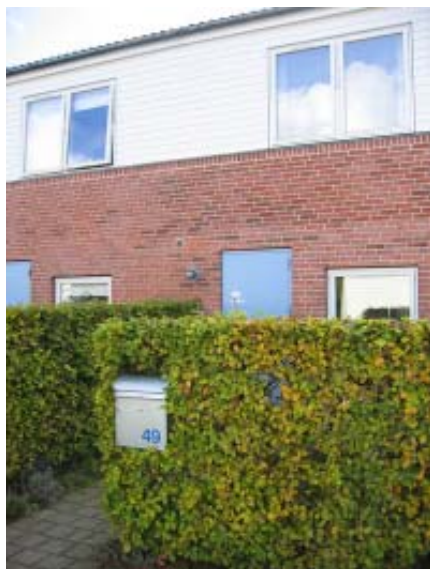
**Bebyggelse:** Virumgård/  
**Bolig:** Astilbehaven 50

Stilfærdig rækkehusbebyggelse i 1 og 2 etager i rød tegl. På facaden af de to-etages bygninger er der hvidmalet træbeklædning fra 1. sals vinduer og op. Indgangsdøre er malet lyseblå.

Ingen umiddelbart synlige ændringer.

God.

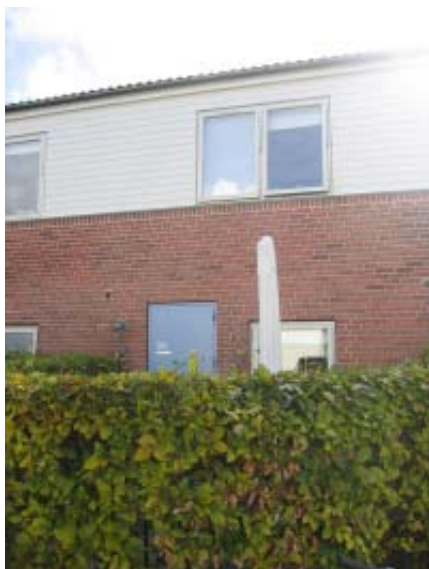
**Bolig:** Astilbehaven 51

Stilfærdig rækkehusbebyggelse i 1 og 2 etager i rød tegl. På facaden af de to-etages bygninger er der hvidmalet træbeklædning fra 1. sals vinduer og op. Indgangsdøre er malet lyseblå.

Ingen umiddelbart synlige ændringer.

God.

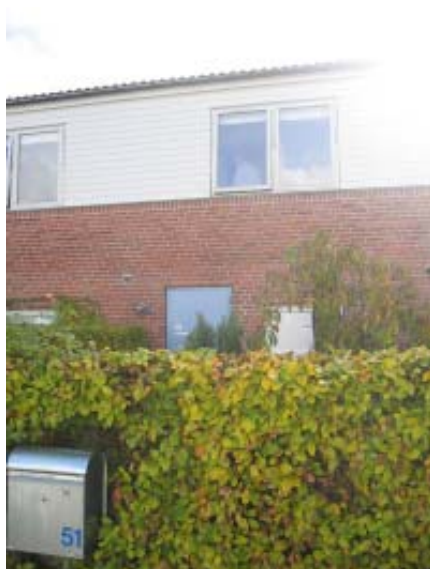
**Bebyggelse:** Virumgård/  
**Bolig:** Astilbehaven 52

Stilfærdig rækkehusbebyggelse i 1 og 2 etager i rød tegl. På facaden af de to-etages bygninger er der hvidmalet træbeklædning fra 1. sals vinduer og op. Indgangsdøre er malet lyseblå.

Ingen umiddelbart synlige ændringer.

God.

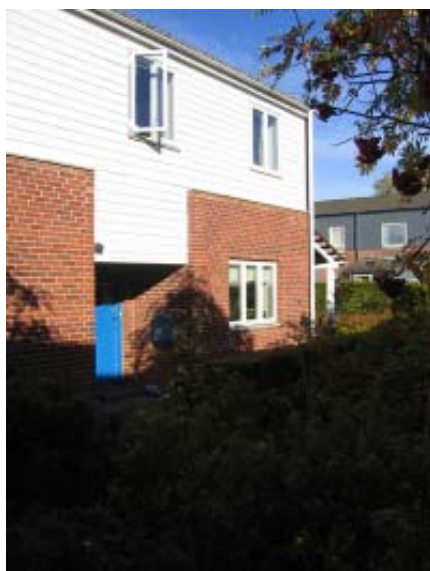
**Bebyggelse:** Virumgård/  
**Bolig:** Dahliahaven 25

Rækkehusbebyggelse i 1 og 2 etagerdels i rød tegl og dels hvidmalet træbeklædning. Mindre udbygninger og balkoner er også træbeklædte. Indgangspartierne er trukket tilbage, har et lille halvtag eller ligger i ly under en balkon. Indgangsdørene er malet blå.

Ingen umiddelbart synlige ændringer.

God.

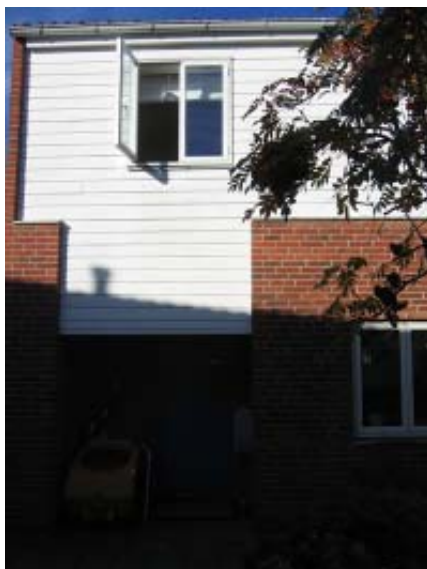
**Bebyggelse:** Virumgård/  
**Bolig:** Dahliahaven 26

Rækkehusbebyggelse i 1 og 2 etagerdels i rød tegl og dels hvidmalet træbeklædning. Mindre udbygninger og balkoner er også træbeklædte. Indgangspartierne er trukket tilbage, har et lille halvtag eller ligger i ly under en balkon. Indgangsdørene er malet blå.

Ingen umiddelbart synlige ændringer.

God.

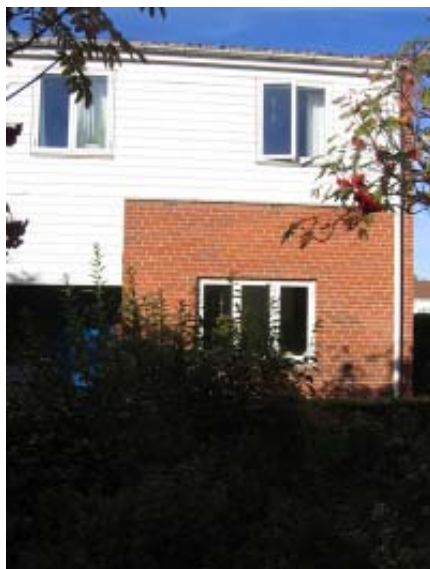
**Bebyggelse:** Virumgård/  
**Bolig:** Dahliahaven 27

Rækkehusbebyggelse i 1 og 2 etagerdels i rød tegl og dels hvidmalet træbeklædning. Mindre udbygninger og balkoner er også træbeklædte. Indgangspartierne er trukket tilbage, har et lille halvtag eller ligger i ly under en balkon. Indgangsdørene er malet blå.

Ingen umiddelbart synlige ændringer.

God.

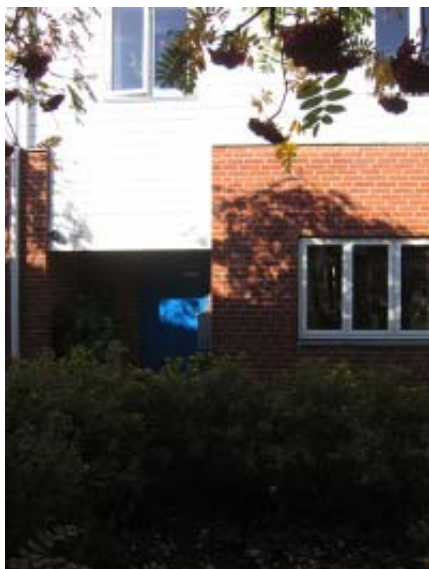
**Bebyggelse:** Virumgård/  
**Bolig:** Dahliahaven 28

Rækkehusbebyggelse i 1 og 2 etagerdels i rød tegl og dels hvidmalet træbeklædning. Mindre udbygninger og balkoner er også træbeklædte. Indgangspartierne er trukket tilbage, har et lille halvtag eller ligger i ly under en balkon. Indgangsdørene er malet blå.

Ingen umiddelbart synlige ændringer.

God.

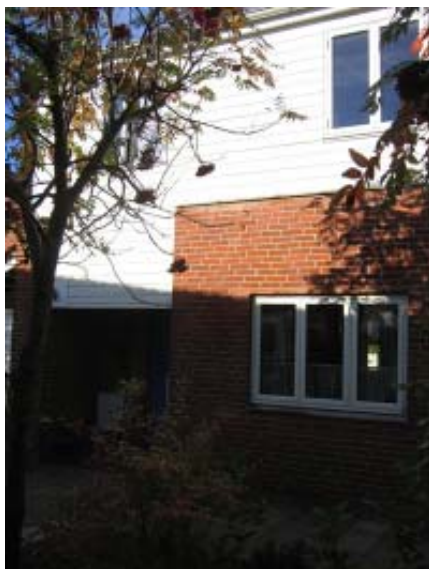
**Bebyggelse:** Virumgård/  
**Bolig:** Dahliahaven 29

Rækkehusbebyggelse i 1 og 2 etagerdels i rød tegl og dels hvidmalet træbeklædning. Mindre udbygninger og balkoner er også træbeklædte. Indgangspartierne er trukket tilbage, har et lille halvtag eller ligger i ly under en balkon. Indgangsdørene er malet blå.

Ingen umiddelbart synlige ændringer.

God.

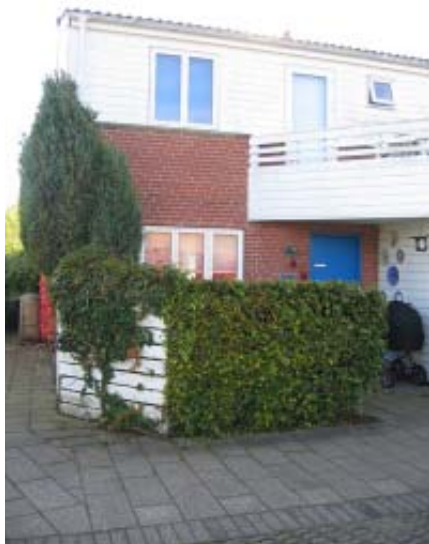
**Bebyggelse:** Virumgård/  
**Bolig:** Dahliahaven 30

Rækkehusbebyggelse i 1 og 2 etagerdels i rød tegl og dels hvidmalet træbeklædning. Mindre udbygninger og balkoner er også træbeklædte. Indgangspartierne er trukket tilbage, har et lille halvtag eller ligger i ly under en balkon. Indgangsdørene er malet blå.

Ingen umiddelbart synlige ændringer.

God.

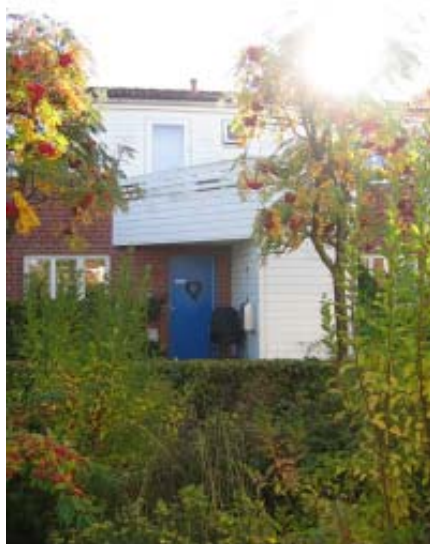
**Bebyggelse:** Virumgård/  
**Bolig:** Dahliahaven 31

Rækkehusbebyggelse i 1 og 2 etagerdels i rød tegl og dels hvidmalet træbeklædning. Mindre udbygninger og balkoner er også træbeklædte. Indgangspartierne er trukket tilbage, har et lille halvtag eller ligger i ly under en balkon. Indgangsdørene er malet blå.

Ingen umiddelbart synlige ændringer.

God.

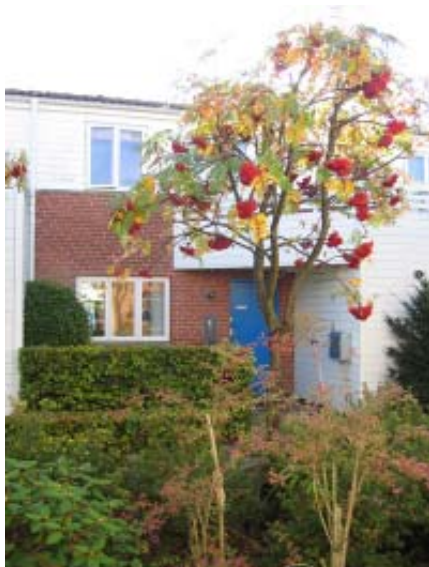
**Bebyggelse:** Virumgård/  
**Bolig:** Dahliahaven 32

Rækkehusbebyggelse i 1 og 2 etagerdels i rød tegl og dels hvidmalet træbeklædning. Mindre udbygninger og balkoner er også træbeklædte. Indgangspartierne er trukket tilbage, har et lille halvtag eller ligger i ly under en balkon. Indgangsdørene er malet blå.

Ingen umiddelbart synlige ændringer.

God.

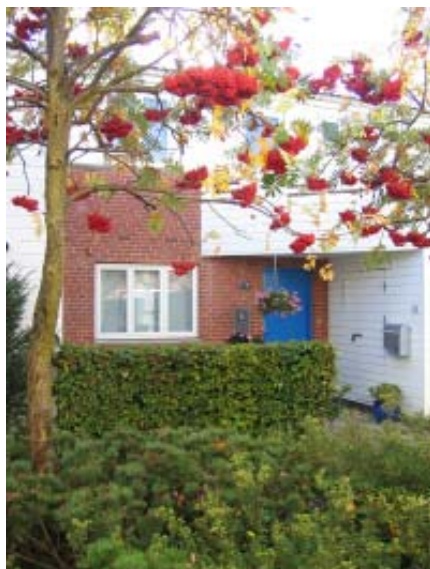
**Bebyggelse:** Virumgård/  
**Bolig:** Dahliahaven 33

Rækkehusbebyggelse i 1 og 2 etagerdels i rød tegl og dels hvidmalet træbeklædning. Mindre udbygninger og balkoner er også træbeklædte. Indgangspartierne er trukket tilbage, har et lille halvtag eller ligger i ly under en balkon. Indgangsdørene er malet blå.

Ingen umiddelbart synlige ændringer.

God.

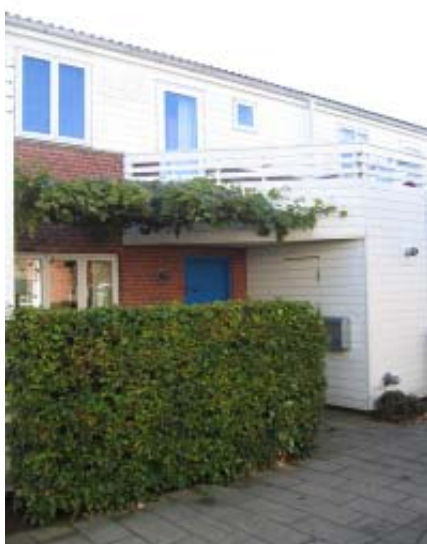
**Bebyggelse:** Virumgård/  
**Bolig:** Dahliahaven 34

Rækkehusbebyggelse i 1 og 2 etagerdels i rød tegl og dels hvidmalet træbeklædning. Mindre udbygninger og balkoner er også træbeklædte. Indgangspartierne er trukket tilbage, har et lille halvtag eller ligger i ly under en balkon. Indgangsdørene er malet blå.

Ingen umiddelbart synlige ændringer.

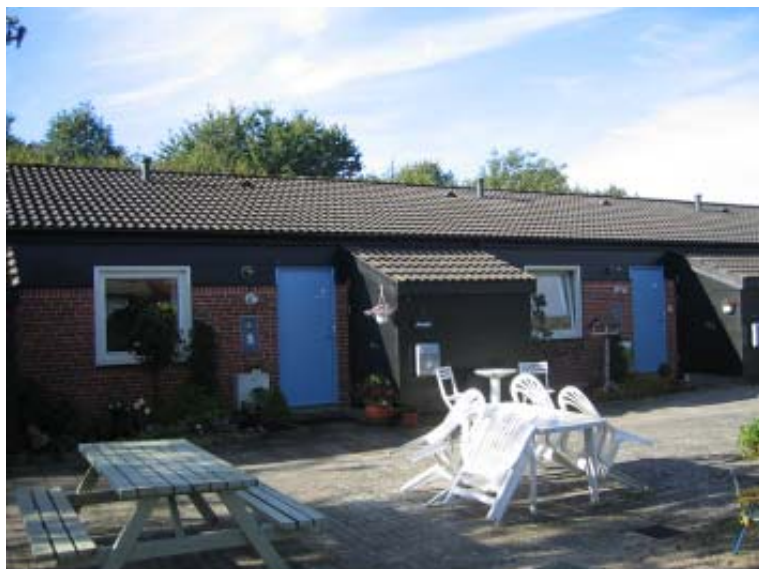
**Bebyggelse:** Virumgård/  
**Bolig:** Lavendelhaven 9

Rækkehusbebyggelse i 1 og 2 etager dels i rød tegl og dels sort pladebeklædning med mindre udbygninger også i sort pladebeklædning. Diverse installationsbokse omkring indgangspartiet skæmmer.

Ingen umiddelbart synlige ændringer.

God.

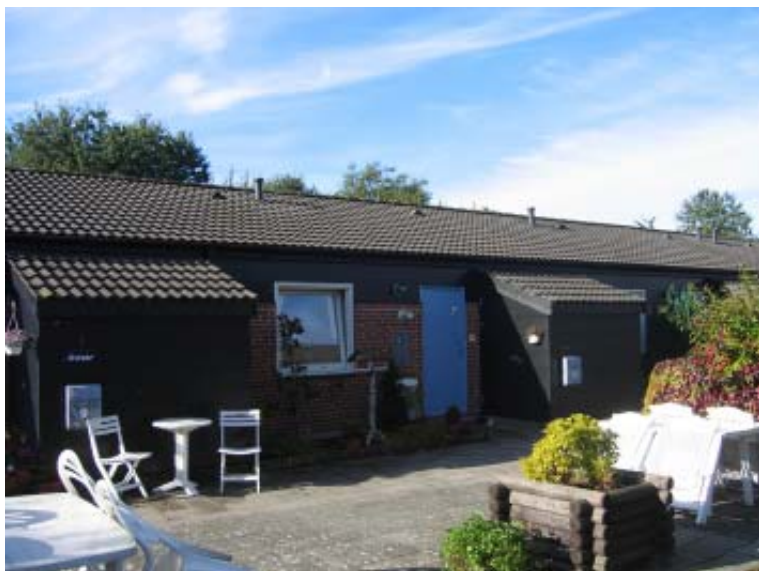
**Bebyggelse:** Virumgård/  
**Bolig:** Lavendelhaven 10

Rækkehusbebyggelse i 1 og 2 etager dels i rød tegl og dels sort pladebeklædning med mindre udbygninger også i sort pladebeklædning. Diverse installationsbokse omkring indgangspartiet skæmmer.

Ingen umiddelbart synlige ændringer.

God.

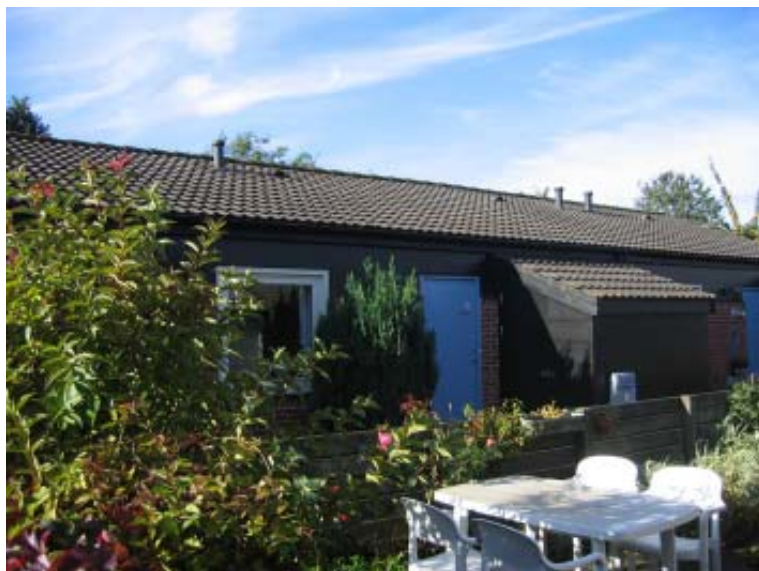
**Bebyggelse:** Virumgård/  
**Bolig:** Lavendelhaven 11

Rækkehusbebyggelse i 1 og 2 etager dels i rød tegl og dels sort pladebeklædning med mindre udbygninger også i sort pladebeklædning. Diverse installationsbokse omkring indgangspartiet skæmmer.

Ingen umiddelbart synlige ændringer.

God.

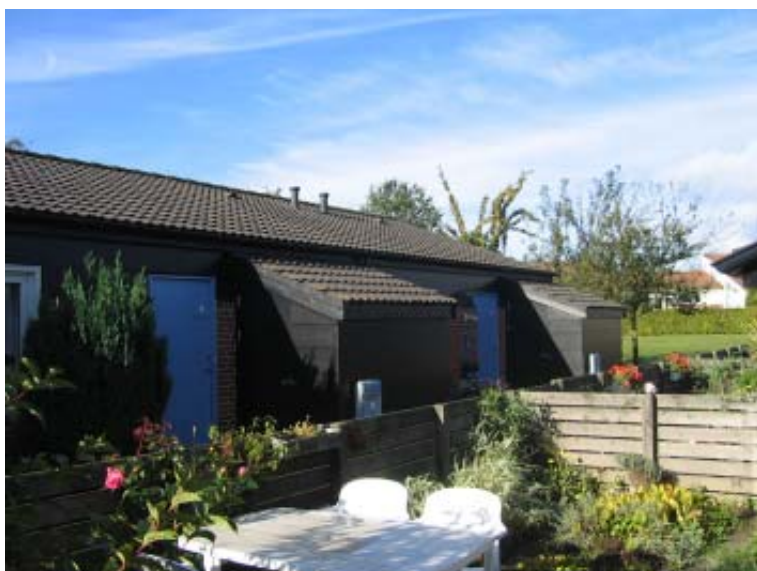
**Bebyggelse:** Virumgård/  
**Bolig:** Lavendelhaven 12

Rækkehusbebyggelse i 1 og 2 etager dels i rød tegl og dels sort pladebeklædning med mindre udbygninger også i sort pladebeklædning. Diverse installationsbokse omkring indgangspartiet skæmmer.

Ingen umiddelbart synlige ændringer.

God.

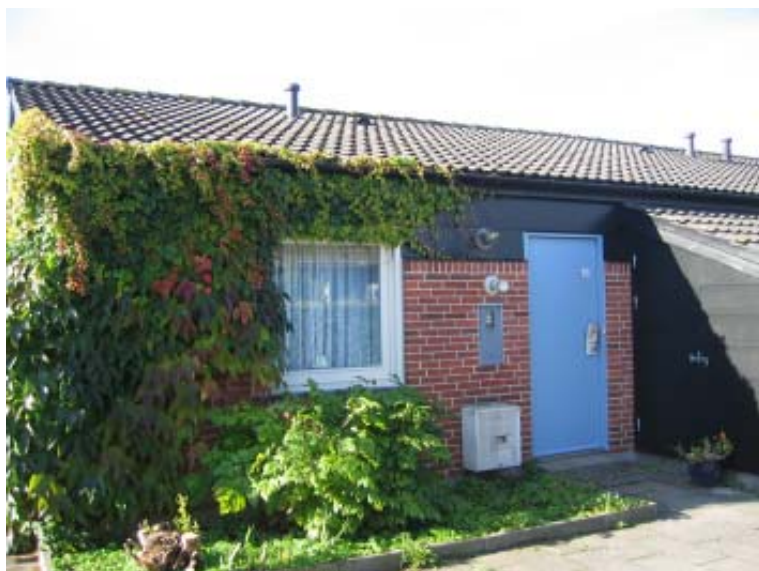
**Bebyggelse:** Virumgård/  
**Bolig:** Lavendelhaven 13

Rækkehusbebyggelse i 1 og 2 etager dels i rød tegl og dels sort pladebeklædning med mindre udbygninger også i sort pladebeklædning. Diverse installationsbokse omkring indgangspartiet skæmmer.

Ingen umiddelbart synlige ændringer.

God.

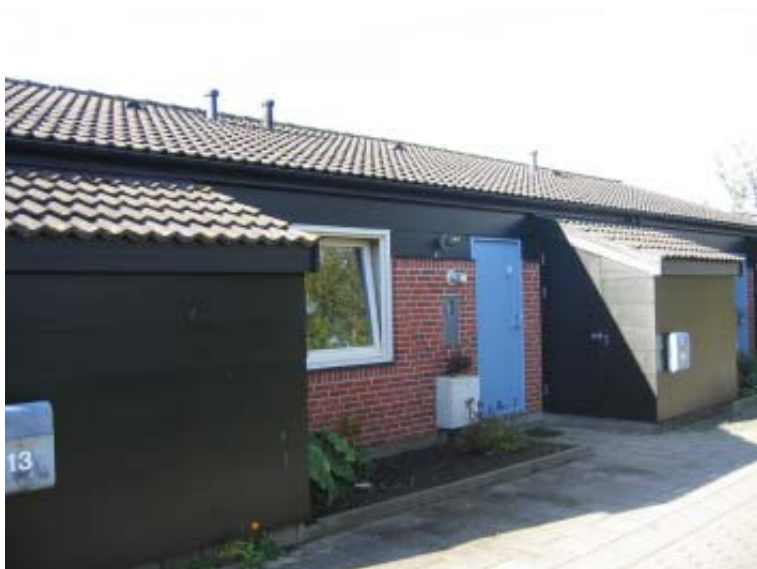
**Bebyggelse:** Virumgård/  
**Bolig:** Lavendelhaven 14

Rækkehusbebyggelse i 1 og 2 etager dels i rød tegl og dels sort pladebeklædning med mindre udbygninger også i sort pladebeklædning. Diverse installationsbokse omkring indgangspartiet skæmmer.

Ingen umiddelbart synlige ændringer.

God.

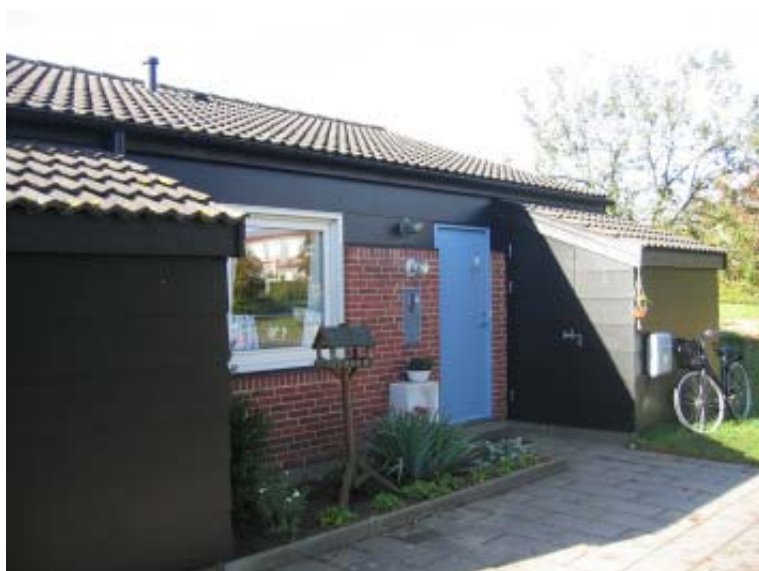
**Bebyggelse:** Virumgård/  
**Bolig:** Lavendelhaven 15

Rækkehusbebyggelse i 1 og 2 etager dels i rød tegl og dels sort pladebeklædning med mindre udbygninger også i sort pladebeklædning. Diverse installationsbokse omkring indgangspartiet skæmmer.

Ingen umiddelbart synlige ændringer.

God.

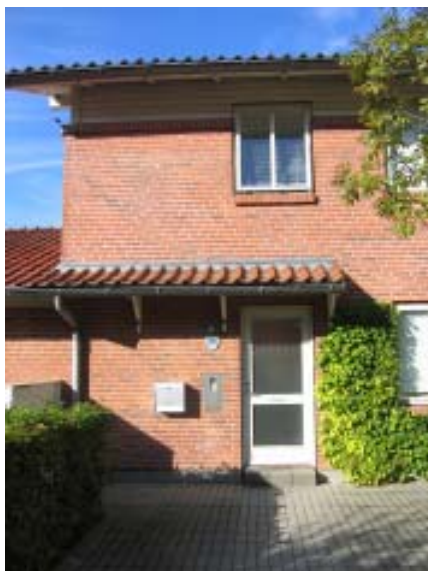
**Bebyggelse:** Virumgård/  
**Bolig:** Lavendelhaven 26

Rækkehusbebyggelse (tæt/lav) i 1 og 2 etager i rød tegl med hvidmalet bræddebeklædning over vinduerne. Tagene er belagt med tegl og har store udhæng. Over flere af indgangspartierne er der halvtage belagt med tegl. Diverse installationsbokse omkring indgangspartiet skæmmer.

Ingen umiddelbart synlige ændringer.

Rimelig- vindskeder trænger til maling.

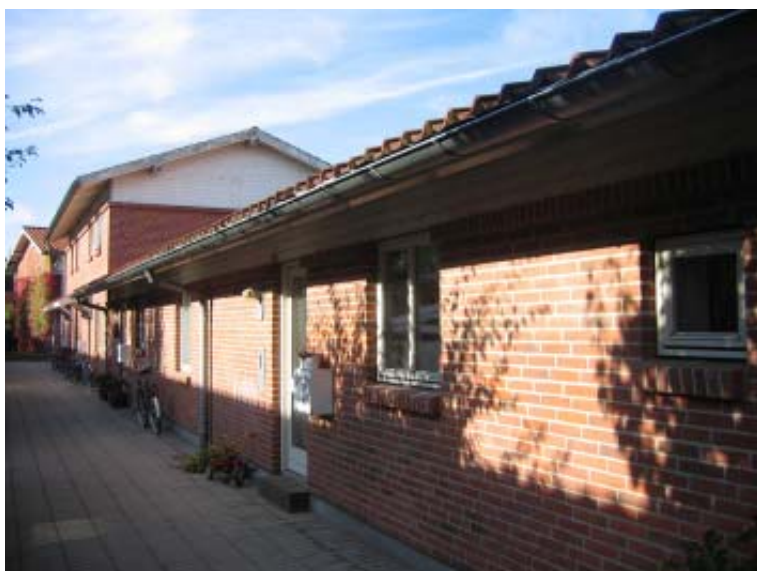
**Bebyggelse:** Virumgård/  
**Bolig:** Lavendelhaven 27

Rækkehusbebyggelse (tæt/lav) i 1 og 2 etager i rød tegl med hvidmalet bræddebeklædning over vinduerne. Tagene er belagt med tegl og har store udhæng. Over flere af indgangspartierne er der halvtage belagt med tegl. Diverse installationsbokse omkring indgangspartiet skæmmer.

Ingen umiddelbart synlige ændringer.

Rimelig- vindskeder trænger til maling.

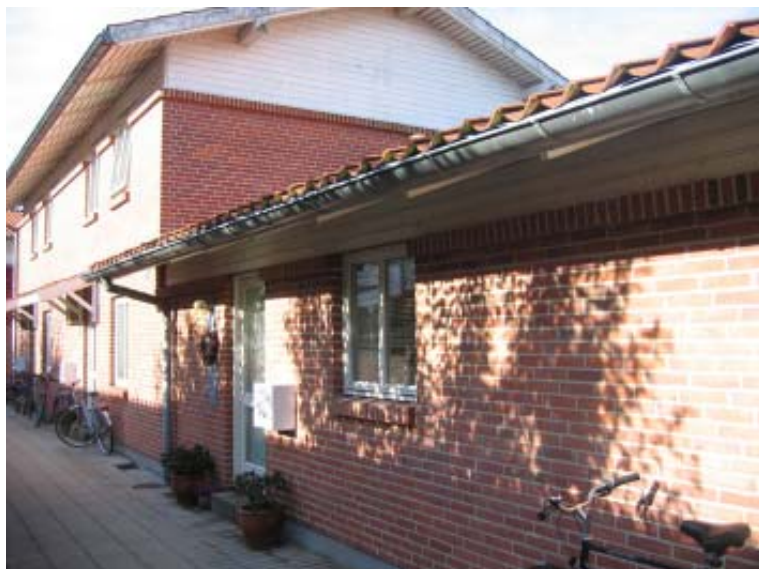
**Bebyggelse:** Virumgård/  
**Bolig:** Lavendelhaven 28

Rækkehusbebyggelse (tæt/lav) i 1 og 2 etager i rød tegl med hvidmalet bræddebeklædning over vinduerne. Tagene er belagt med tegl og har store udhæng. Over flere af indgangspartierne er der halvtage belagt med tegl. Diverse installationsbokse omkring indgangspartiet skæmmer.

Ingen umiddelbart synlige ændringer.

Rimelig- vindskeder trænger til maling.

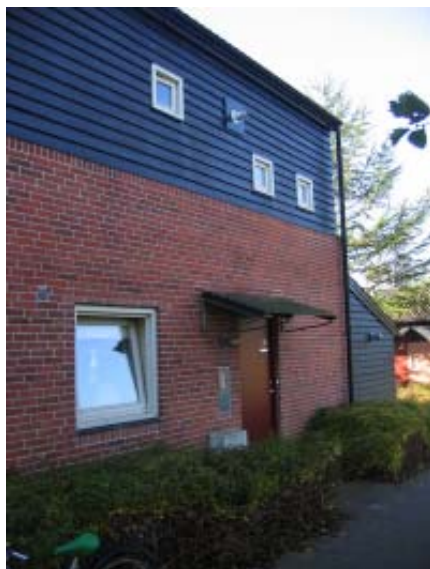
**Bebyggelse:** Virumgård/  
**Bolig:** Valmuemarken 32

Rækkehusbebyggelse i 1 og 2 etager dels i rød tegl dels sortmalet bræddebeklædning. Diverse installationsbokse omkring indgangspartiet skæmmer.

Ingen umiddelbart synlige ændringer.

God.

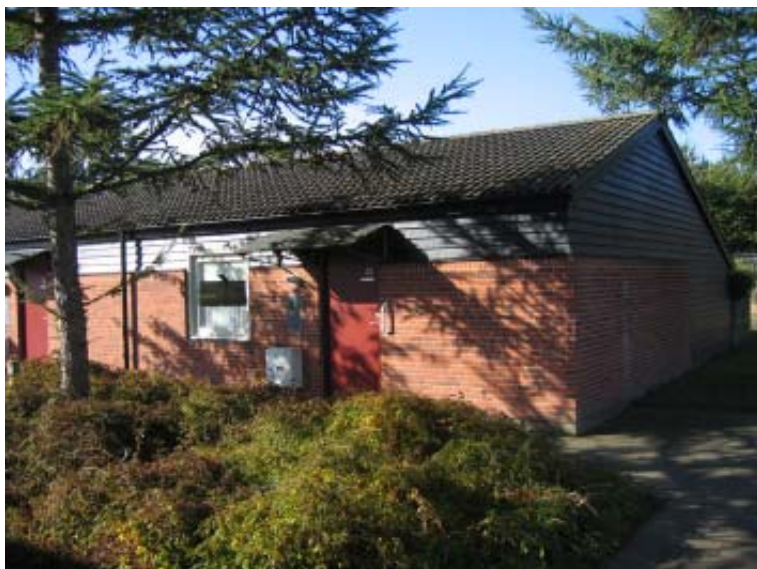
**Bebyggelse:** Virumgård/  
**Bolig:** Valmuemarken 33

Rækkehusbebyggelse i 1 og 2 etager dels i rød tegl  
dels sortmalet bræddebeklædning. Diverse  
installationsbokse omkring indgangspartiet  
skæmmer.

Ingen umiddelbart synlige ændringer.

God.

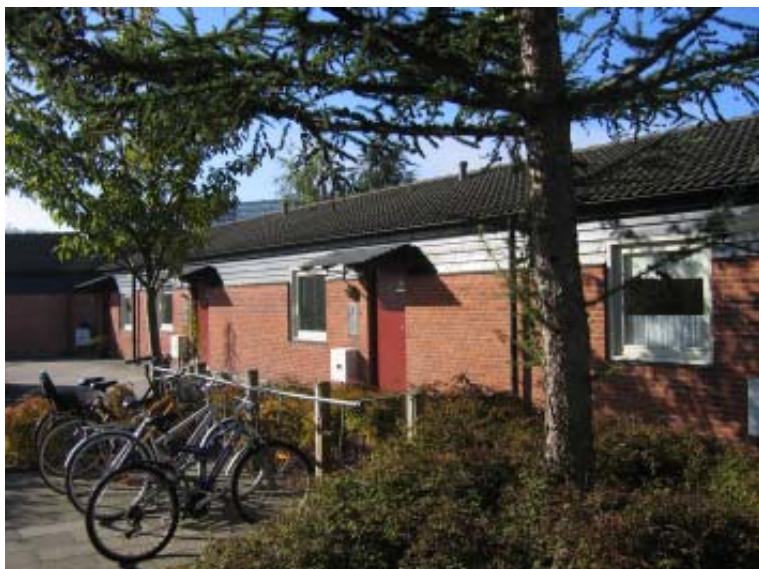
**Bebyggelse:** Virumgård/  
**Bolig:** Valmuemarken 34

Rækkehusbebyggelse i 1 og 2 etager dels i rød tegl  
dels sortmalet bræddebeklædning. Diverse  
installationsbokse omkring indgangspartiet  
skæmmer.

Ingen umiddelbart synlige ændringer.

God.

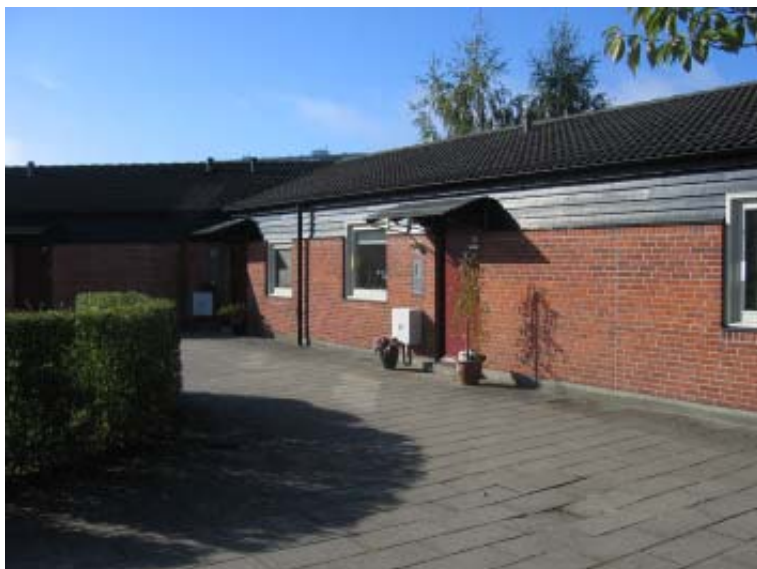
**Bebyggelse:** Virumgård/  
**Bolig:** Valmueemarken 35

Rækkehusbebyggelse i 1 og 2 etager dels i rød tegl  
dels sortmalet bræddebeklædning. Diverse  
installationsbokse omkring indgangspartiet  
skæmmer.

Ingen umiddelbart synlige ændringer.

God.

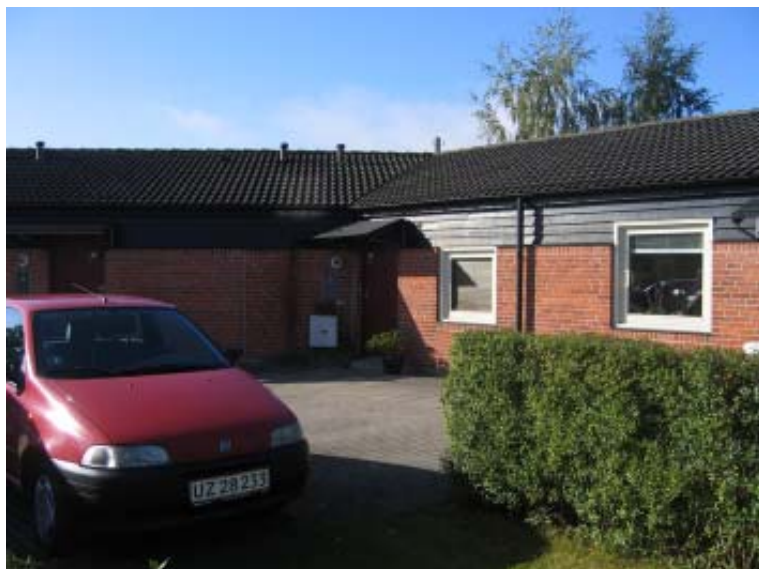
**Bebyggelse:** Virumgård/  
**Bolig:** Valmueemarken 36

Rækkehusbebyggelse i 1 og 2 etager dels i rød tegl  
dels sortmalet bræddebeklædning. Diverse  
installationsbokse omkring indgangspartiet  
skæmmer.

Ingen umiddelbart synlige ændringer.
