Badevandsprofil for Bombegrunden

Ansvarlig myndighed	Lyngby-Taarbæk Kommune Toftebæksvej 12 2800 Kgs. Lyngby Telefon: 45 97 30 00 Kommunens hjemmeside Telefontider: Man.-ons. kl. 9.00-15.30, tors. kl. 9.00-18.00, fre. kl. 9.00-13.30
---------------------	----------------------------------------------------------------------------------------------------------------------------------------------------------------------------------------------------------------------------

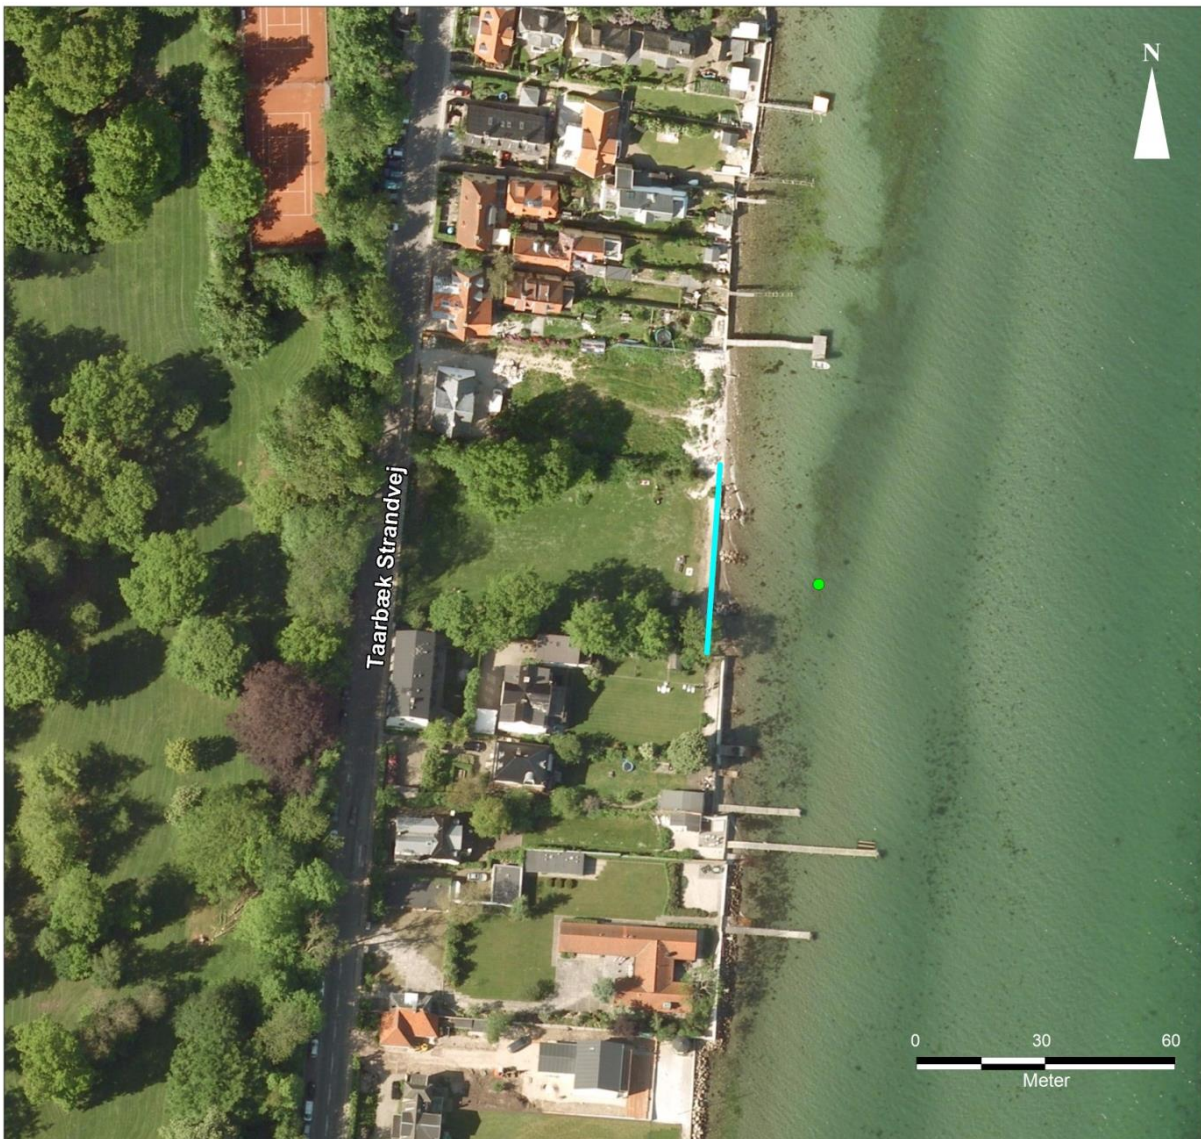
Kort over stranden ved Bombegrunden

Badevandsstrækning
-

Prøvetagningsstation
